HANDLINGSPLAN FOR FACADERENOVERING TOTALRÅDGIVNING

Adresse: Istedgade 55-59, Skydebanegade 1-50 samt

Sag: 23023

Handlingsplan

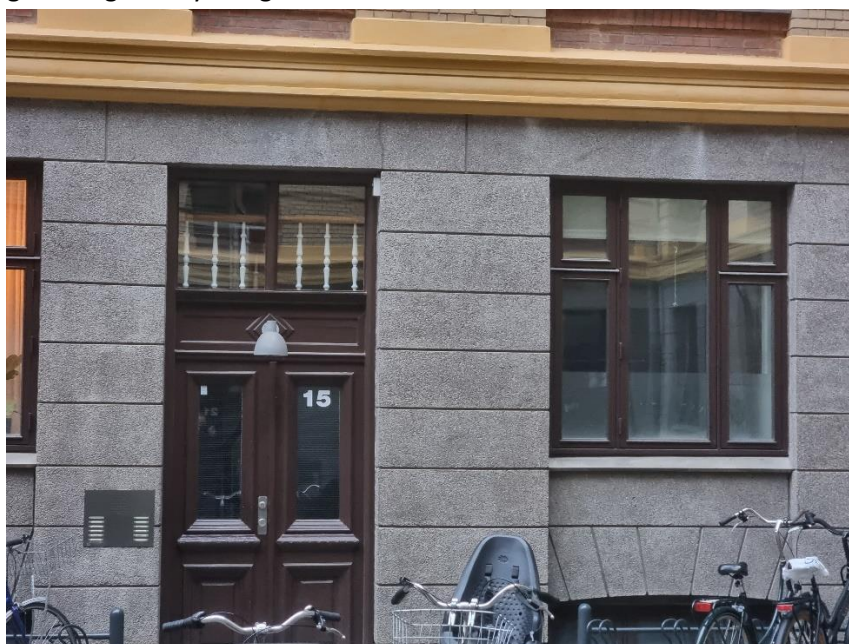
Underfacaden har de her hvide spor på det nederste gesimsbånd. Da der ved tidligere renovering af gesimsbåndene er brugt kalkpuds, er det derfor muligt at disse er kalkudfældninger.

Derudover er der mange steder registreret revner i stenene, som lægger over både døre og vinduer. Mange af revnerne ser ud til at være udbedret, men bør gennemgås for yderligere skader.

Underfacaden mod gaden, som består af kvaderpuds med tilslagsmateriale og som har de her kalkudfældninger, er noget der er naturligt og uundgåeligt, når der er blevet brugt kalkmørtel/puds på gesimsbåndene. Den hvide kalk står naturligvis i kontrast til den grå sten og er derfor meget tydelig på underfacaden. Da gesimsbåndene blev pudset op, har de i den efterfølgende hærdningsproces muligvis været udsat for større vandpåvirkning. Det er meget muligt, eftersom det nederste gesimsbånd er længst fra tagudhænget og derved mere eksponeret for vand. Vandpåvirkningen har gjort at overskydende og ikke-hærdet kalk har kunne løbe ned af facaden.

Hvis de eksisterende spor vaskes af i samme omgang, som gesimsbåndene får ny overfladebehandling, vil det begrænse de fremadrettede udfældninger, da den overskydende kalk med høj sandsynlighed allerede er "renset" ud. Selvfølgelig vil der være steder ved de nye reparationer, hvor der vil komme nye spor, men disse kan blot vaskes af med almindelig rengøring og en grov børste.

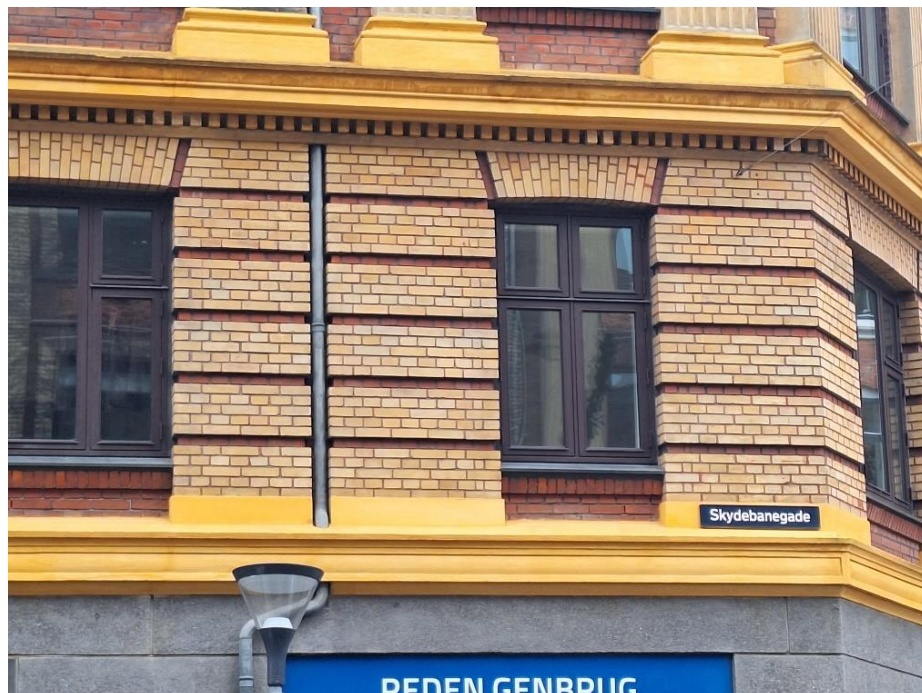
Udvendige murværk ved 1. sal

Det udvendige murværk mellem 1. salen og 2. salen fremstår pænt og afrenset. Dette er gældende for både blok Øst og Vest. På dette areal er der umiddelbart ikke behov for vedligeholdelsestiltag.

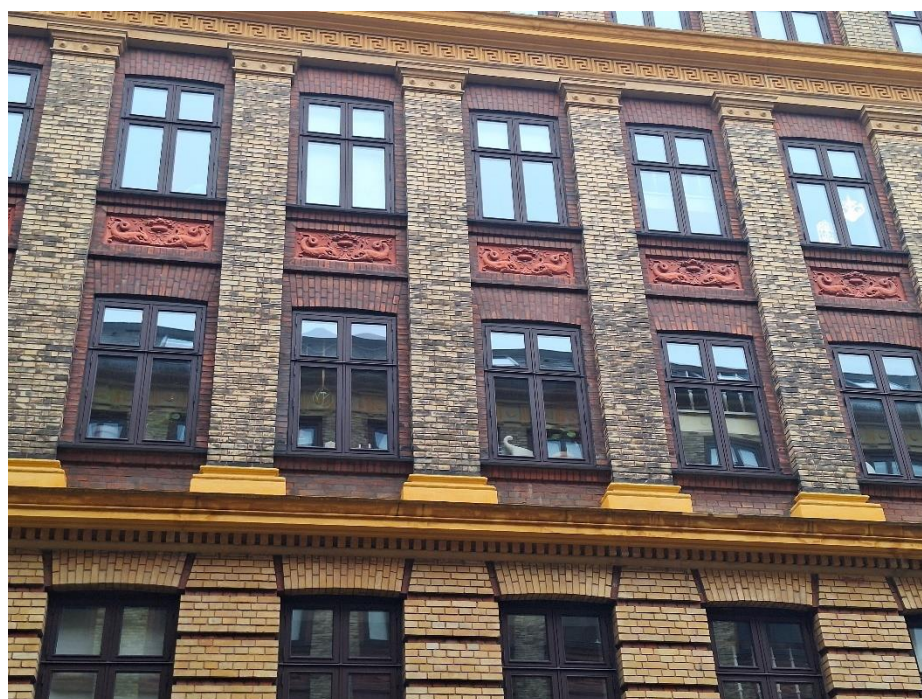
Udvendigt murværk ved 2. sal og op til tagfoden

Murværket fra 2. sal og op til tagfoden bærer præg af sin alder. Over årene har smog og snavs sat sig på overfladen af stenene og giver derved de her sortpatineret mursten, som man kan se på billedet. De står som kontrast til de ellers rene sten der er på 1. salen. Dette kan udbedres med laserafrensning. Laserafrensning er et alternativ til at skure og skrubbe på stenene, som slider en del på overfladen. Laserafrensning er en afrensningsmetode, der skåner murstenene og samtidig får dem helt rene.

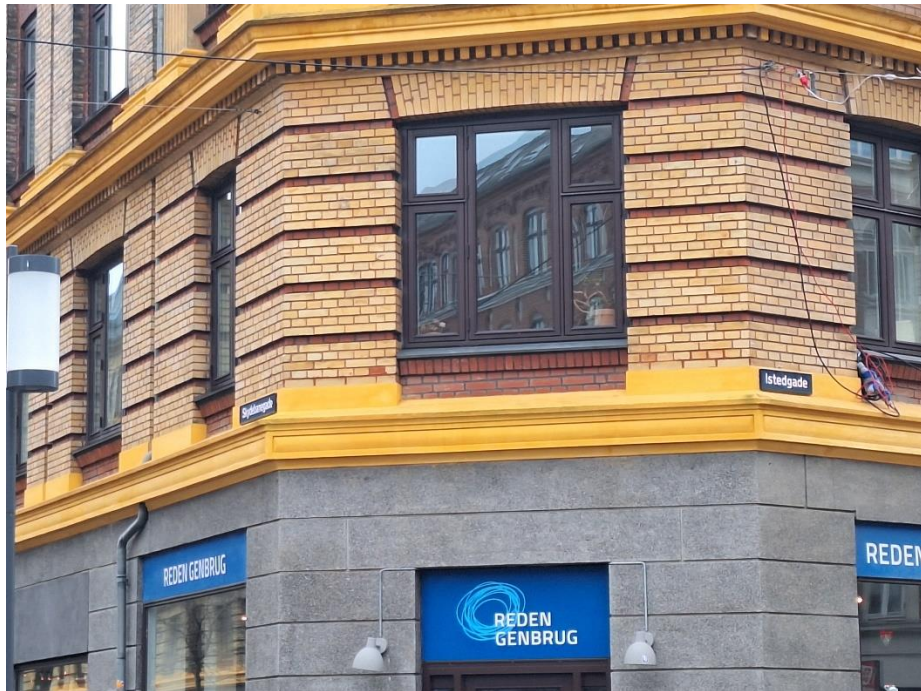
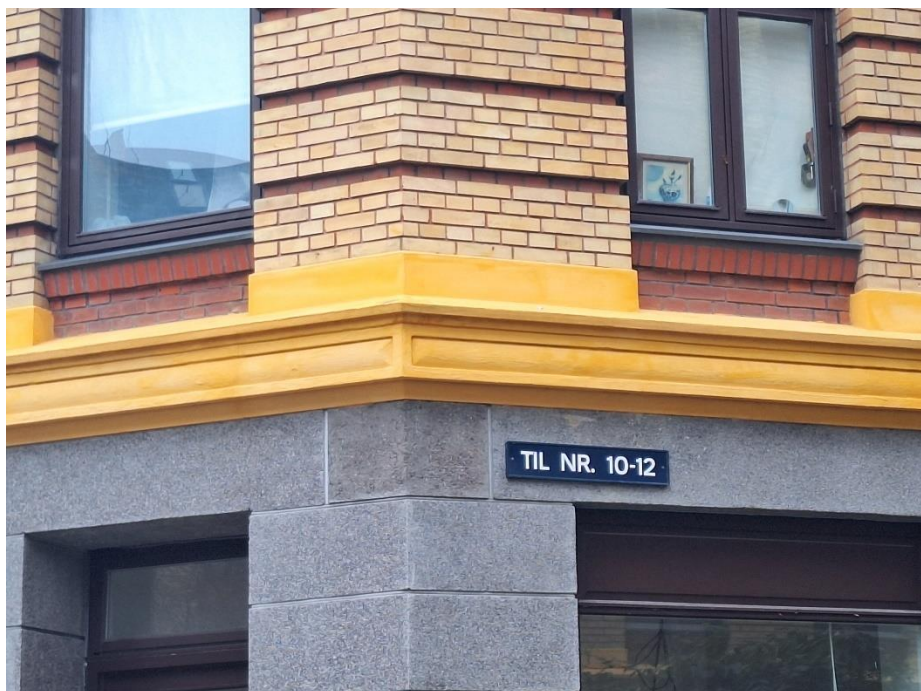
Gesimsbånd 1

Gesimsbåndet mellem stuen og 1. sal har en kraftig gul/guldfarve, som springer i øjnene i forhold til resten af ejendommens ellers afdæmpede farver. Det er en stor kontrast til bl.a. underfacadens grå sten. Konstruktionsmæssigt ser den rimelig pæn ud med minimal begroning og plamagedannelse.

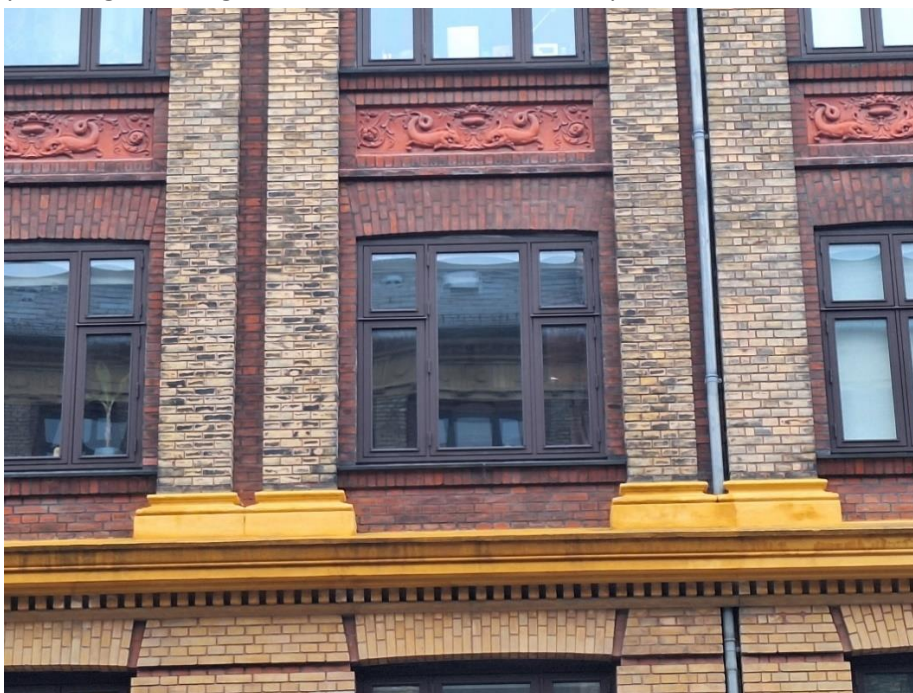
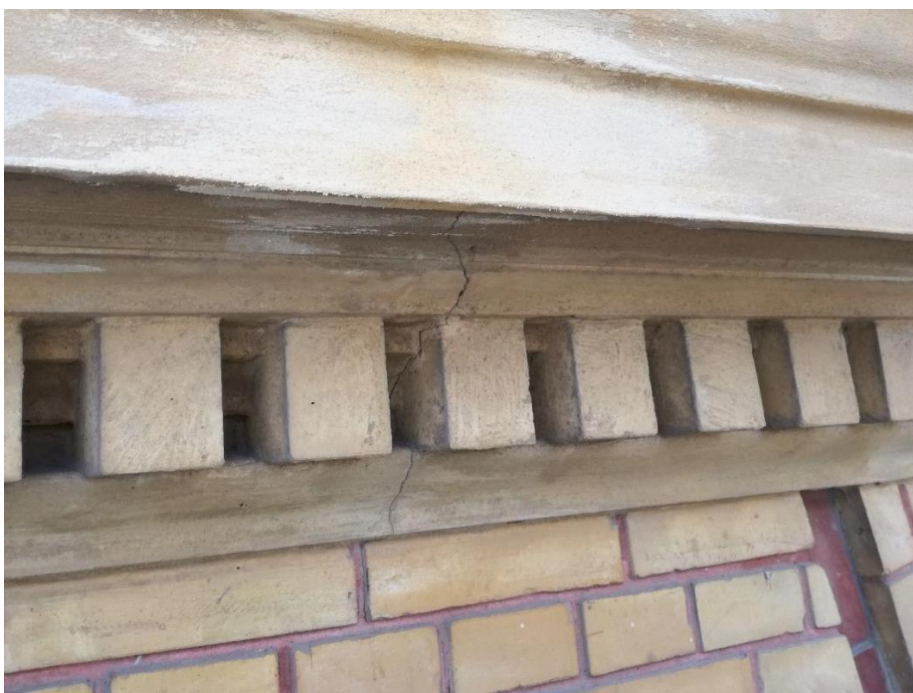
Gesimsbånd 2

Gesimsbånd mellem 1. og 2. sal har den samme øjnefaldende farve, som er meget tydelig på facaden. Derudover er der algedannelse på oversiden, hvilket med tiden danner tydelige plamager på den synlige side af båndet, da der ved regnvejr bliver skyllet rester af alger med ned under gesimsbåndet og sætter sig. Plamager forekommer på hele båndets længde.

Derudover er der registreret revnedannelse i gesimsens nederste del. Gesimsbånd der er revnet skal udbedres ved at fræses op så der er ca. 25 mm på hver side af revnen. Derefter skal der pudses op i forskellige mørtellag. Det er vigtigt at det inderste lag er grovkornet, så det kan danne et underlag for den finere mørtel, som skal hæftes godt fast for at undgå ny revnedannelse. Den fine mørtel er den der er yderst og derfor også den der formes, således den passer med resten af båndet.

(Billede fra tidligere facaderenovering, 21.08.2018)

Det er generelt gesimsbånd 2, som har den største algevækst. Gesimsbånd 1 og 3 er begge beskyttet af en gesims på etagen over, men det er ikke tilfældet for gesimsbånd 2. Der er ikke noget gesimsbånd mellem 3. og 4. sal, hvilket eksponerer gesimsbånd 2 for mere regnvand og sol. Større påvirkning af regn og sol, vil øge algevæksten.

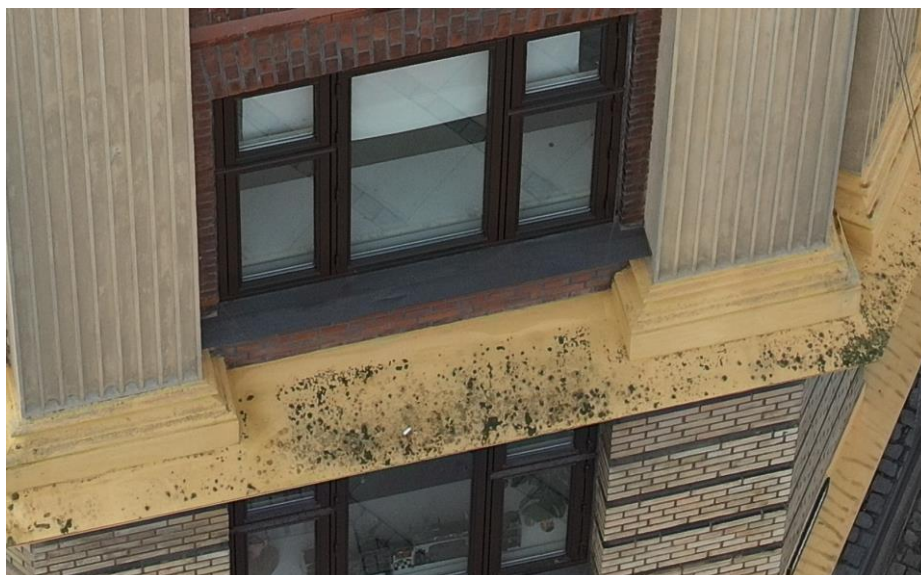
(eksempel på alger/begroninger på gesimsbånd 2)

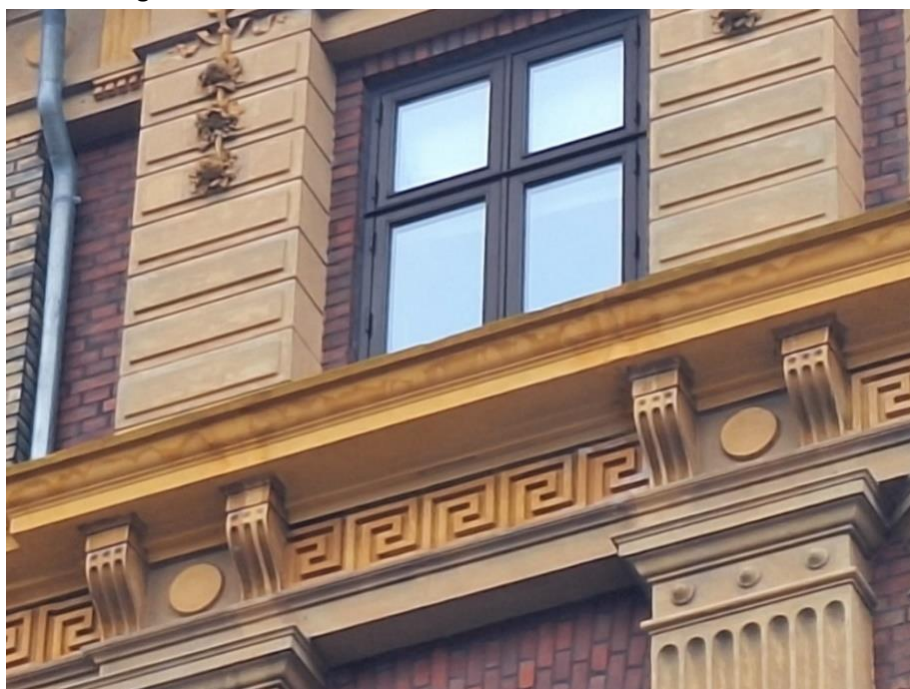
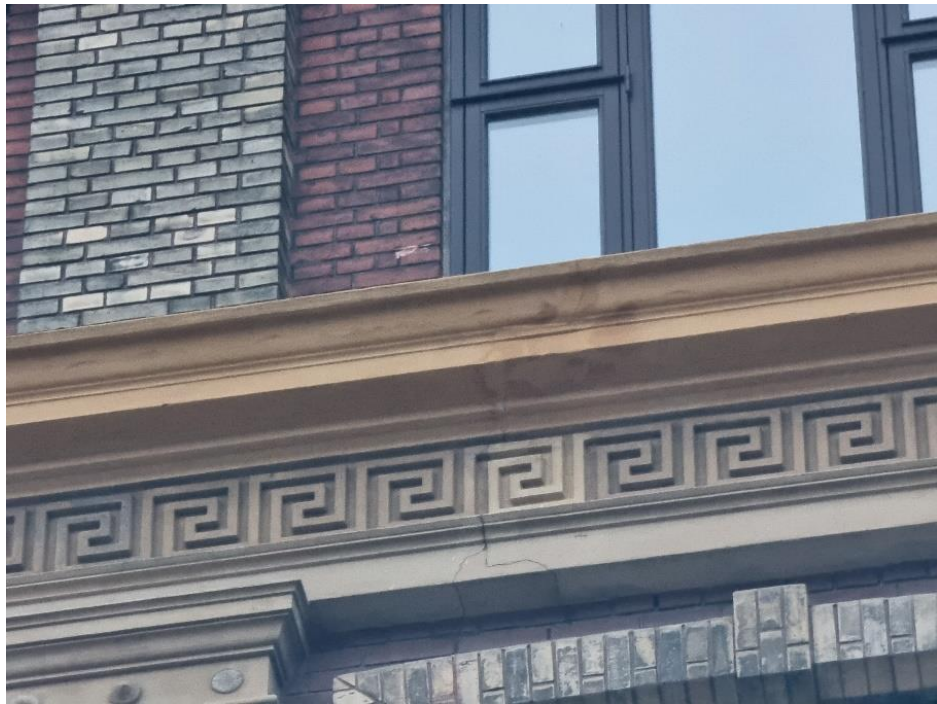
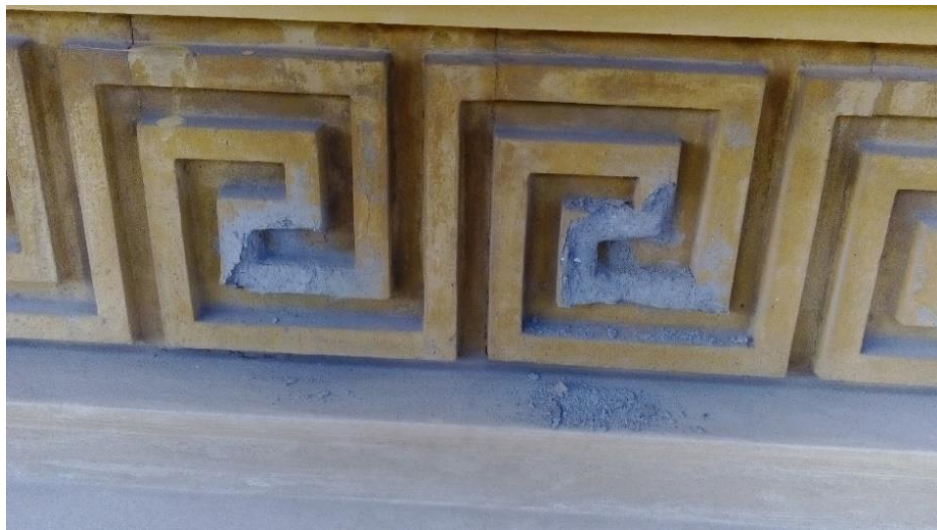
Gesimsbånd 3

Ligeledes på gesimsbånd 3 er der tydelige plamager på undersiden. Der er muligvis også algedannelse på overfladen og denne bliver trukket med ned på den synlige side af gesimsen og danner plamager. Derudover er der flere steder hvor den underliggende udsmykning har forskellige farver og er beskadiget og hvor pudsen skaller af og falder ned.

(Billede fra tidligere facaderenovering, 21.08.2018)

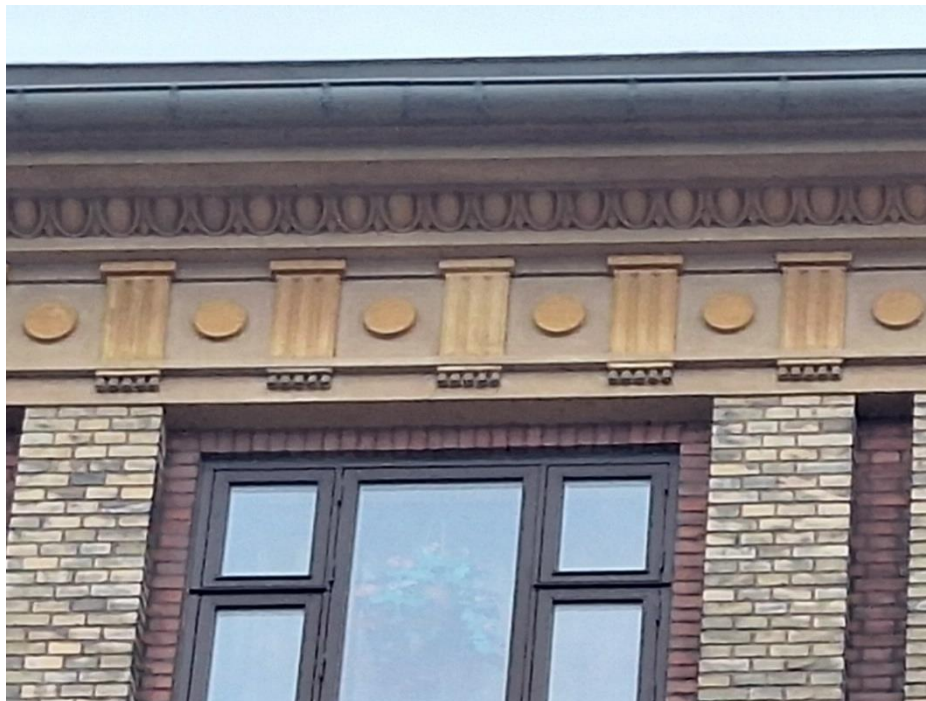
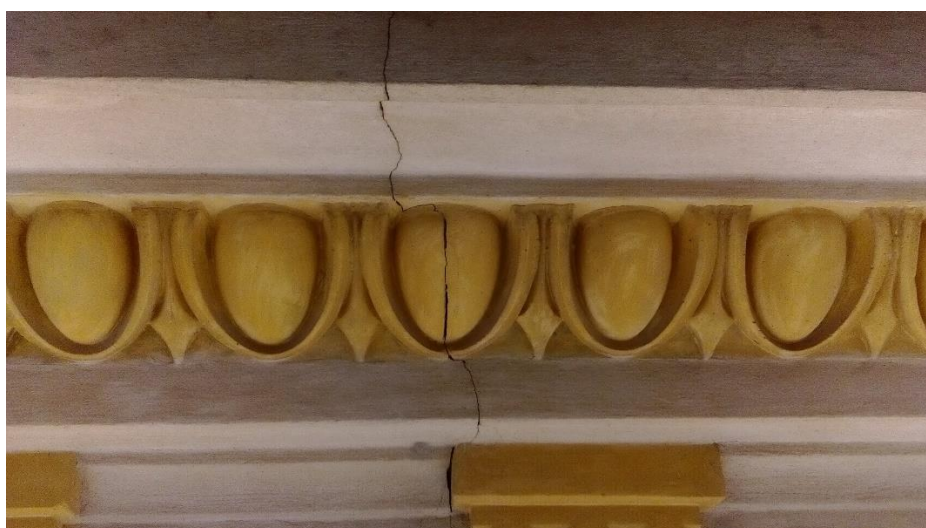
Gesimsbånd 4

Gesimsen under tagfoden fremstår pæn fra gaden, men det er dog muligt at se en mindre farveforskel på nogen af udsmykningerne. Derudover forekommer der revner i nogle af de øverste støbninger.

(Billede fra tidligere facaderenovering, 21.08.2018)

Farveforskellen kan man komme til livs ved at afrense og male dem med samme farve silikatmaling.

Revnerne i den øverste udsmykning skal udbedres ved at der fræses ud, så der ca. er 25 mm på hver side, så man kan lave en holdbar reparation med en grovkornet mørtel inderst og en finkornet mørtel yderst i en passende farve.

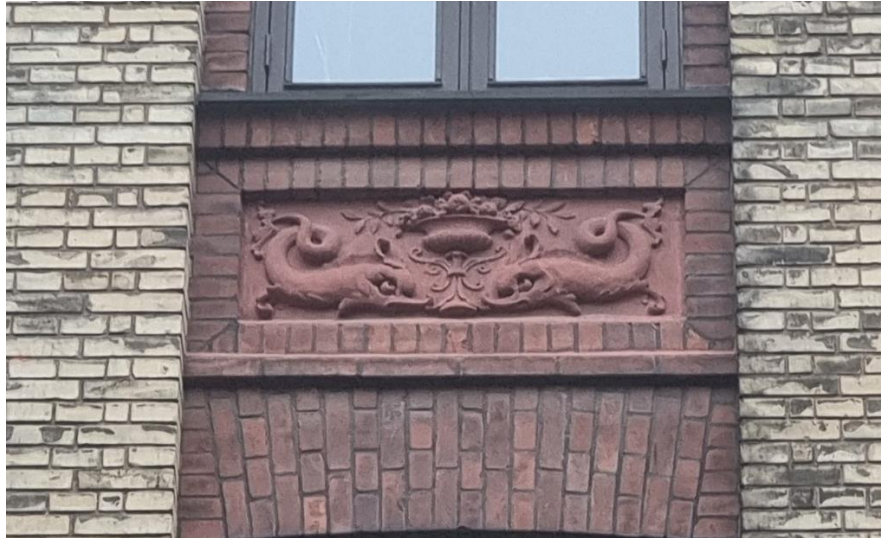
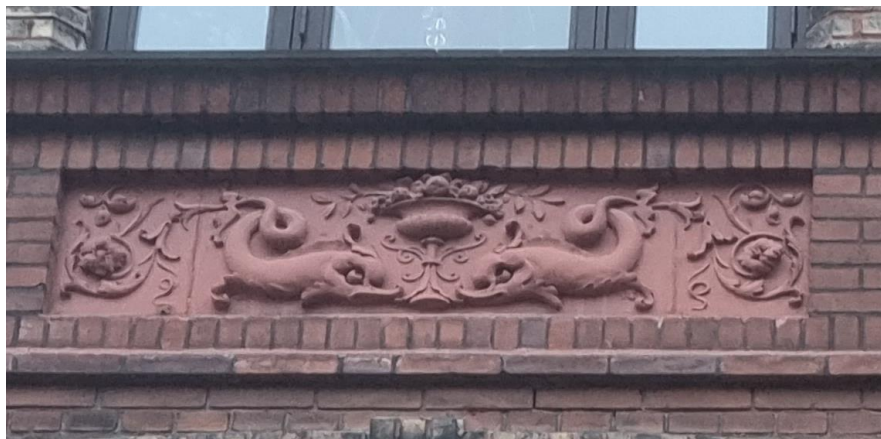
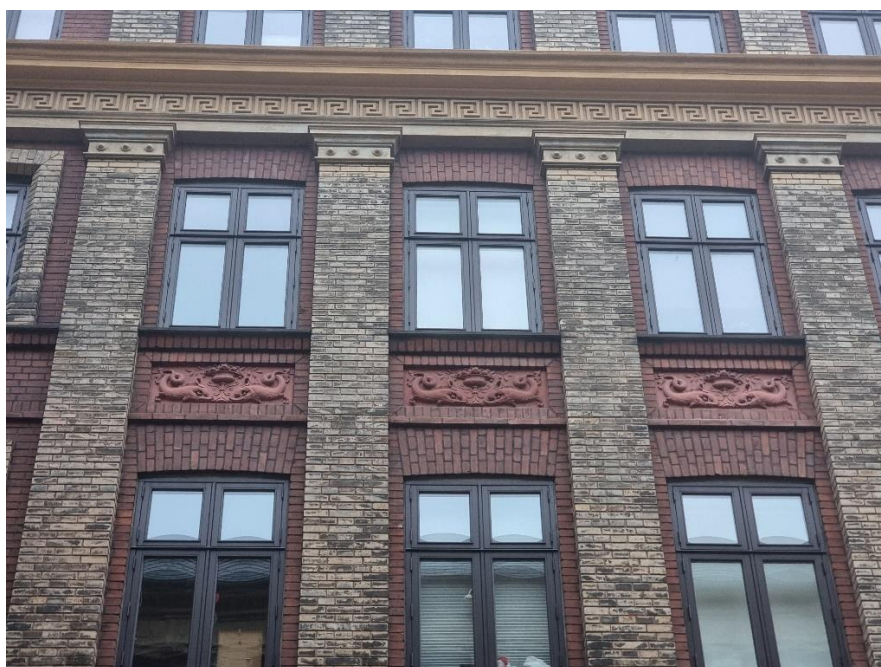
Udsmykning mellem 2. og 3. sal

De originale støbte stenskulpturer mellem 2. og 3. sal fremstår meget pæne. Det ser ikke ud til at der hverken er algebegrøninger eller sod og snavs som har sat sig i overfladen. De er meget jævne i farven og uden tydelige brud eller revnedannelse. Der er umiddelbart ikke behov for vedligeholdelsestiltag på disse.

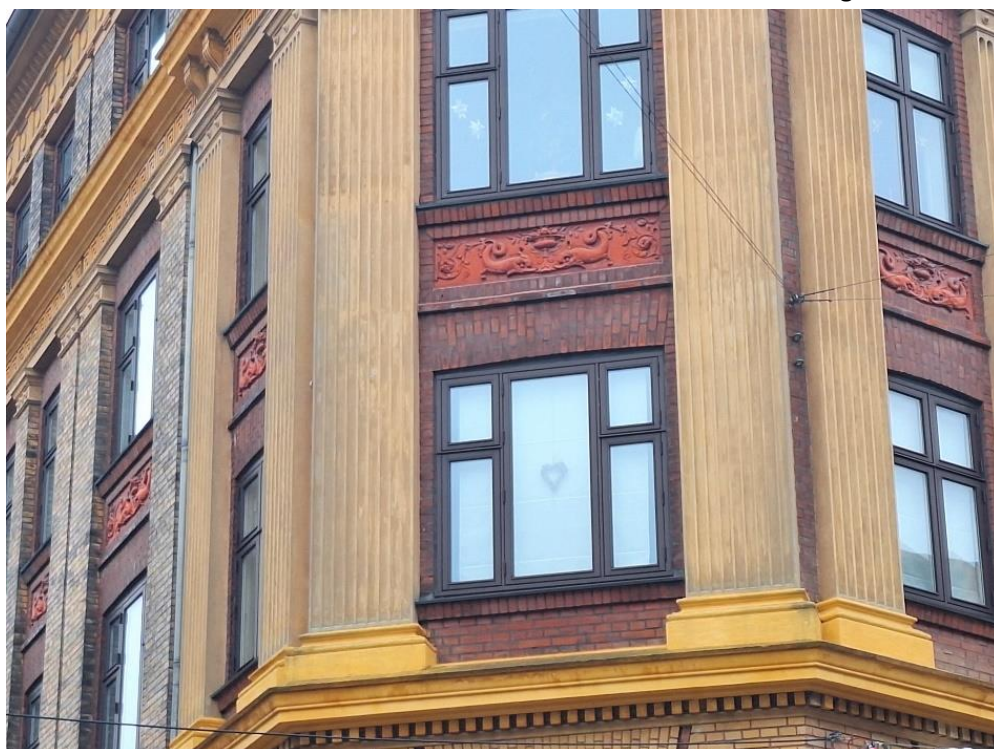
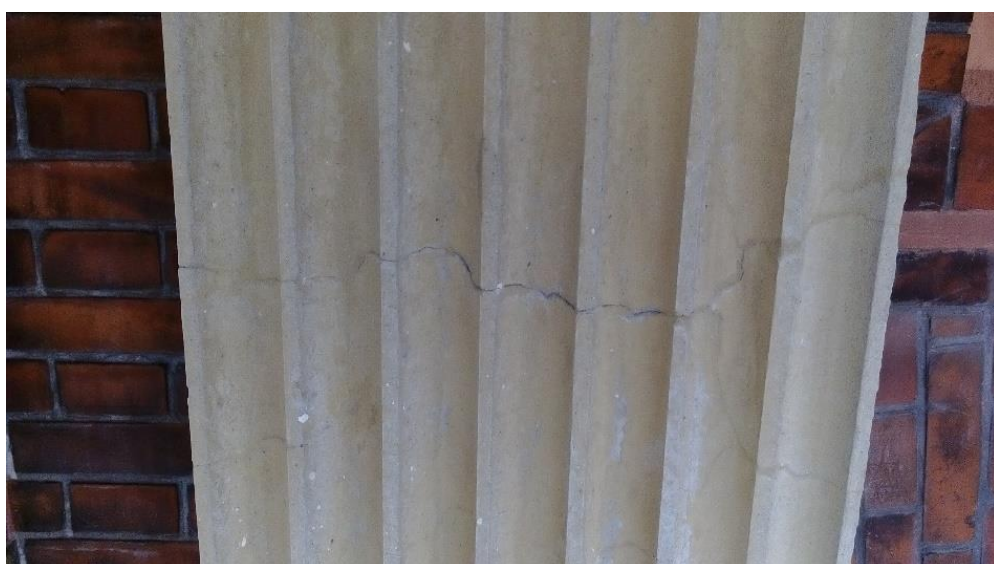
Pilastre fremstår generelt pæne, kommer man tæt på dem, er der flere steder hvor man kan se begyndende revnedannelse. Derudover er der skader på toppen hvor nogle af støbningerne er slået af. Bl.a. er der faldet en hel pynteknop af toppen på en af søjlerne. Denne kan genetableres, så søjlen fremstår hel.

(Billede fra tidligere facaderenovering, 21.08.2018)

Revnedannelserne skal udbedres ligeledes ved at fræse den op, så der er ca. 25 mm på hver side, så der efterfølgende kan laves en holdbar reparation.

Derefter bør man male søjlerne med silikatmaling, så de får en ny overflade og pæn overflade. Pilastrenes fødder bør males med samme farve silikatmaling.

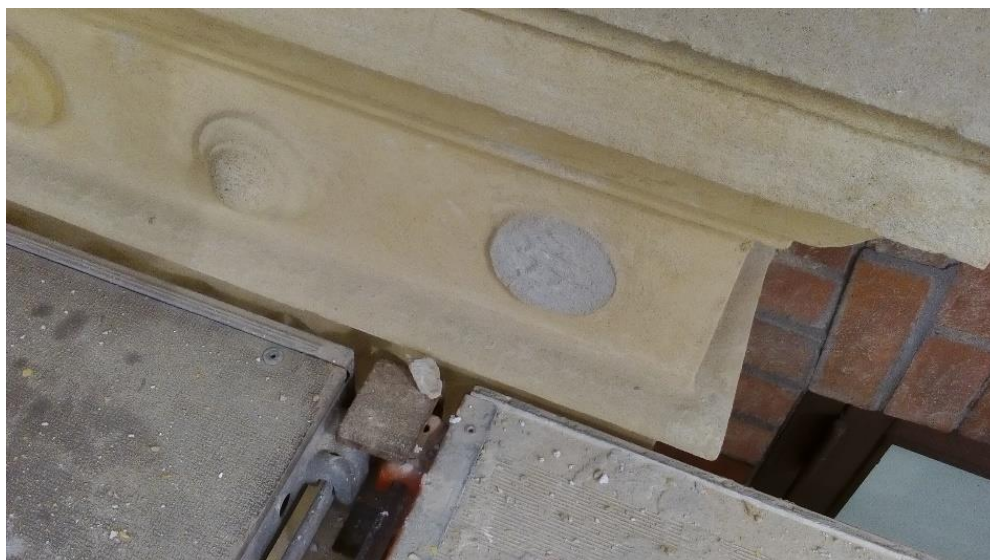
(Billede fra tidligere facaderenovering, 21.08.2018)

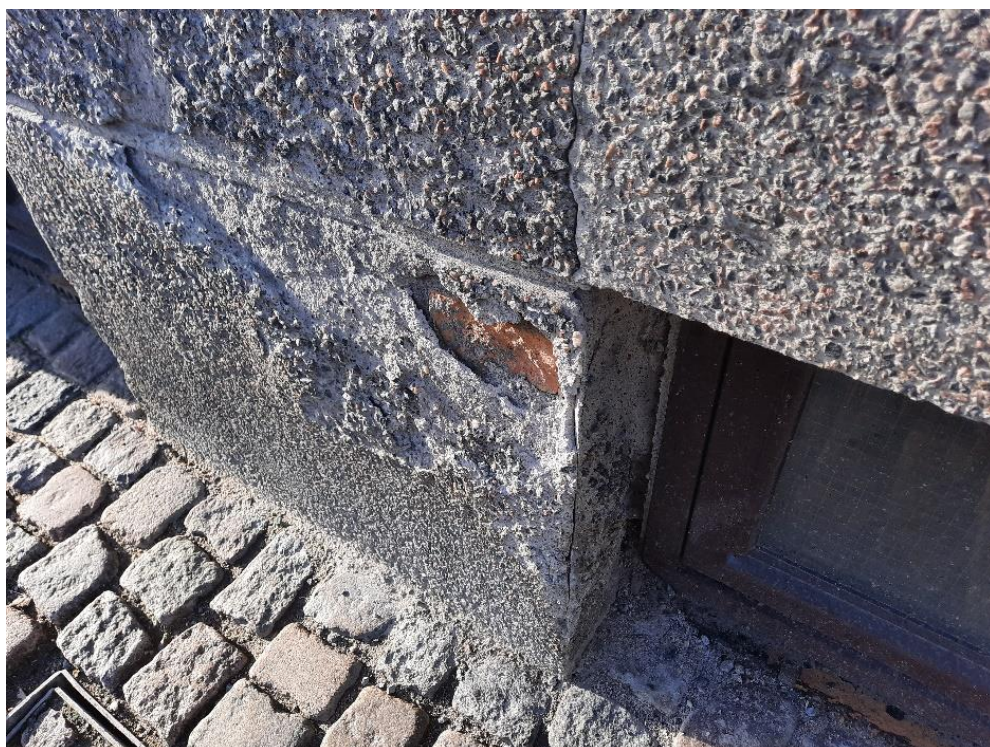
Sokkelskader i underfacaden mod gadesiden

På hele bebyggelsen er facader fra terræn og med stueetage mod gade udført i kvaderpudset frilagt beton. Tilslagsmaterialet er granitgranulat i rød og sort blanding. Soklen er "sprunget" flere steder helt nede på terrænniveau. De områder som der er skader på, bør udbedres partielt, inden skadesomfanget forøges. Det udføres ved at banke de berørte områder af indtil fast bund og herefter

genopbygge med flere betonlag og tilslagsmateriale i farveblanding og granulat som eksisterende.

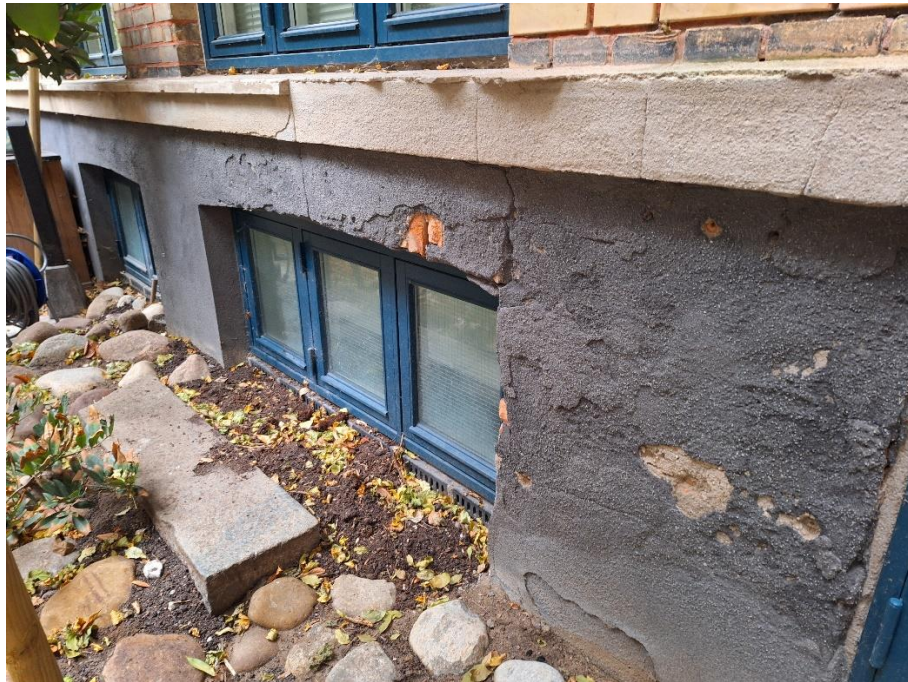
Underfacaden i baggården består af pudsede mursten. Underfacaden er i varierende stand og flere steder er der registreret blotlagte mursten og frostsprængninger. Disse bør udbedres ved at banke det løse puds af og erstatte det med ny indfarvet mørtel.

Underfacade i baggård nr. 8 – blotlagte mursten og frostsprængninger.

Underfacaden mod gården, som består af pudsede mursten, har flere arealer, som også bør tilses i et facadeprojekt. Fremgangsmetoden er at få banket det løse puds af, før man erstatter det med en ny indfarvet mørtel. Viser det sig at der er dybere revner under pudsen skal disse behandles herefter. I sådanne tilfælde skal der fræses ud og ilægges jern, hvorefter man kan pudse det op i den korrekte farve.

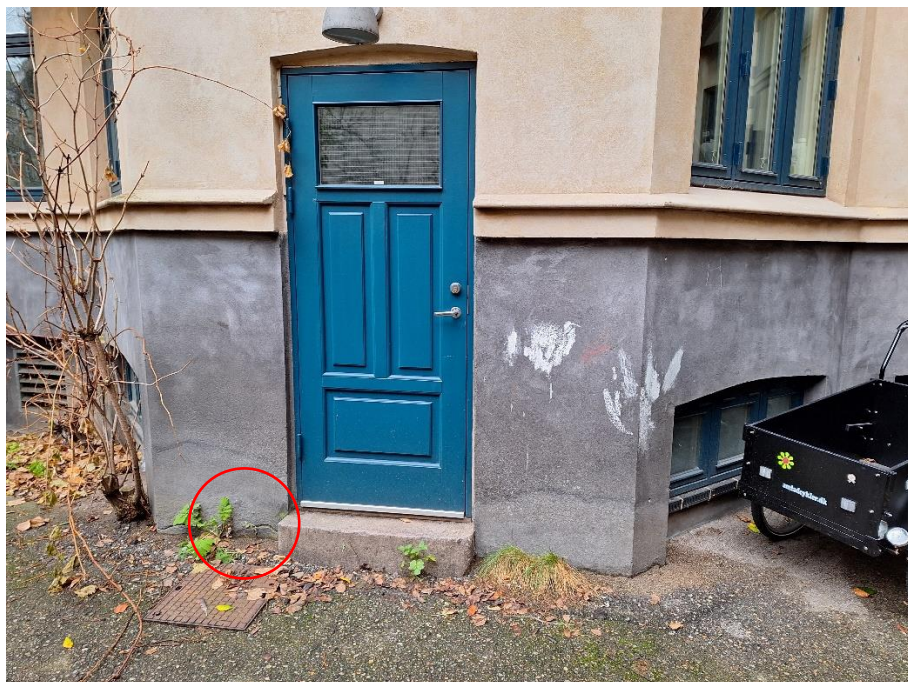
Underfacade i baggård nr. 5 – revne i underfacaden helt nede ved terræn

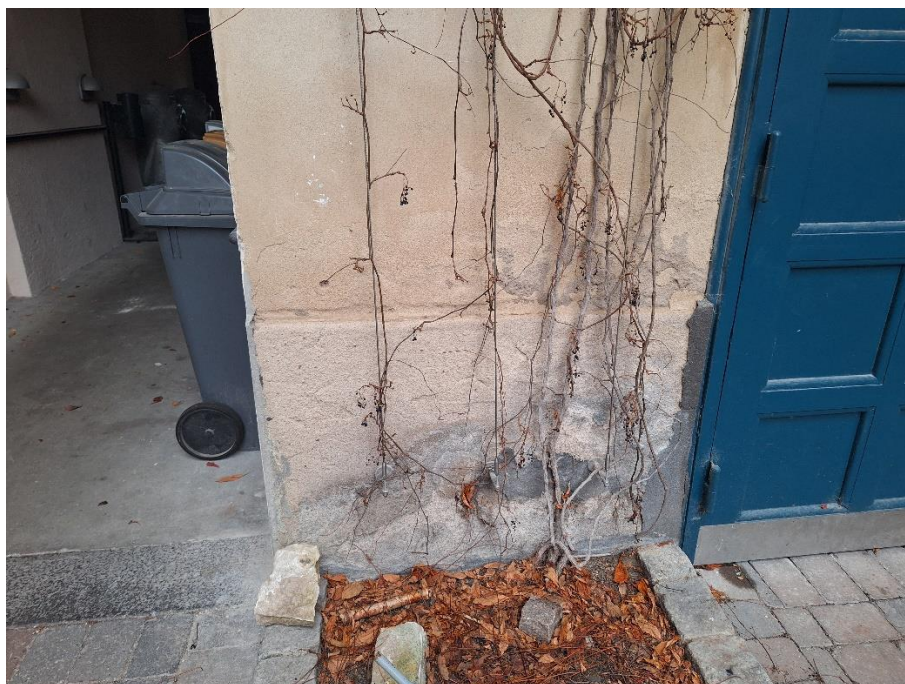
Underfacade i baggård nr. 2 – næsten alt puds er afskallet dette areal.
