# HANDLINGSPLAN FOR FACADE- og VINDUESRENOVERING TOTALRÅDGIVNING

Adresse: Istedgade 55-59, Skydebanegade 1-50 samt  
Sønder Boulevard 26-32  
Antal boliger: 422  
Opførelsesår: 1891-1893  
Ejendomsnummer: 0101 268071  
Matrikelnr.: 762, Udenbys Vester Kvarter, København

København  
08.03.2024  
Rev. 20.11.2025  
Sag: 23023  
Int.: GTR/TM/LJK/EBC

## Handlingsplan

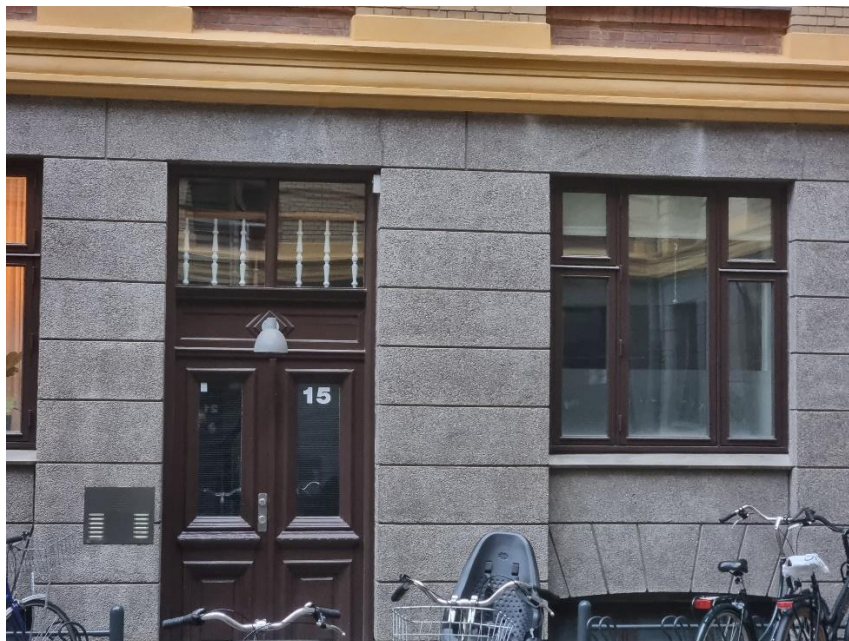
Underfacaden har de her hvide spor på det nederste gesimsbånd. Da der ved tidligere renovering af gesimsbåndene er brugt kalkpuds, er det derfor muligt at disse er kalkudfældninger.

Derudover er der mange steder registreret revner i stenene, som lægger over både døre og vinduer. Mange af revnerne ser ud til at være udbedret, men bør gennemgås for yderligere skader.

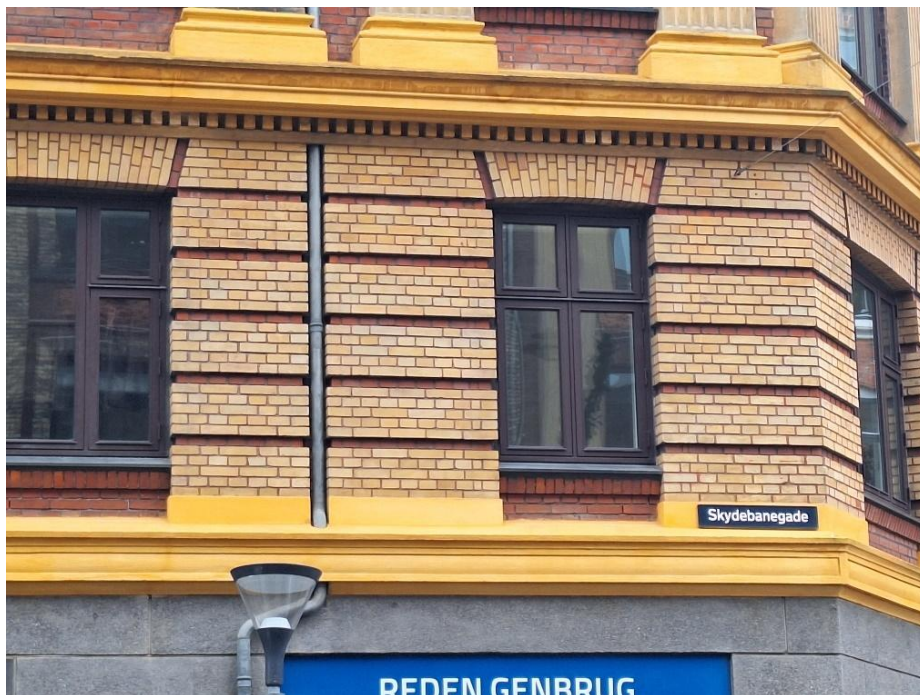
Det udvendige murværk mellem 1. salen og 2. salen fremstår pænt og afrenset. Dette er gældende for både blok Øst og Vest. På dette areal er der umiddelbart ikke behov for vedligeholdelsestiltag.

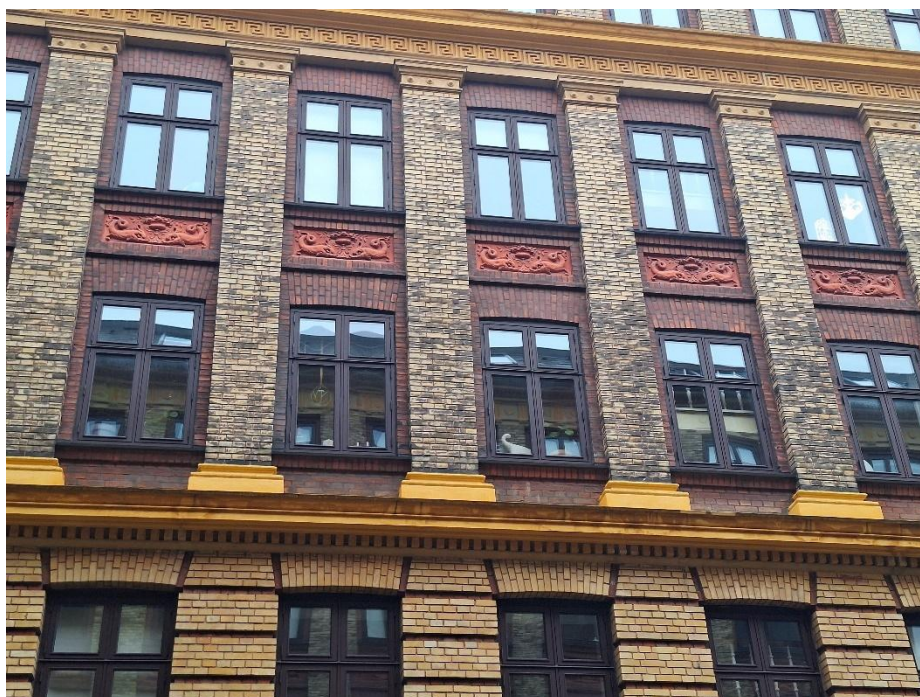
Murværket fra 2. sal og op til tagfoden bærer præg af sin alder. Over årene har smog og snavs sat sig på overfladen af stenene og giver derved de her sortpatineret mursten, som man kan se på billedet. De står som kontrast til de ellers rene sten der er på 1. salen. Dette kan udbedres med laserafrensning. Laserafrensning er et alternativ til at skure og skrubbe på stenene, som slider en del på overfladen. Laserafrensning er en afrensningsmetode, der skåner murstenene og samtidig får dem helt rene.

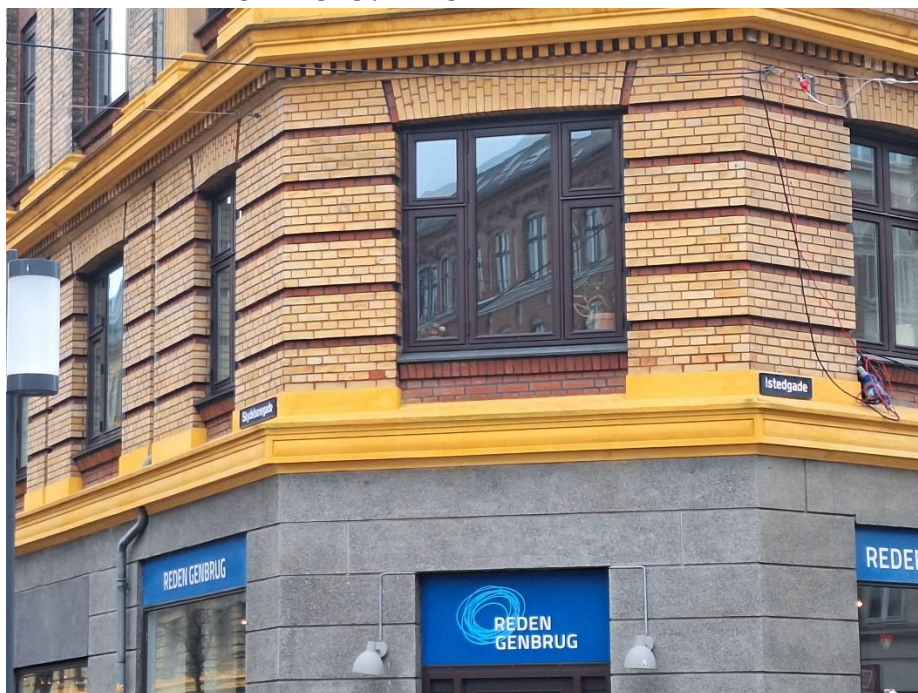
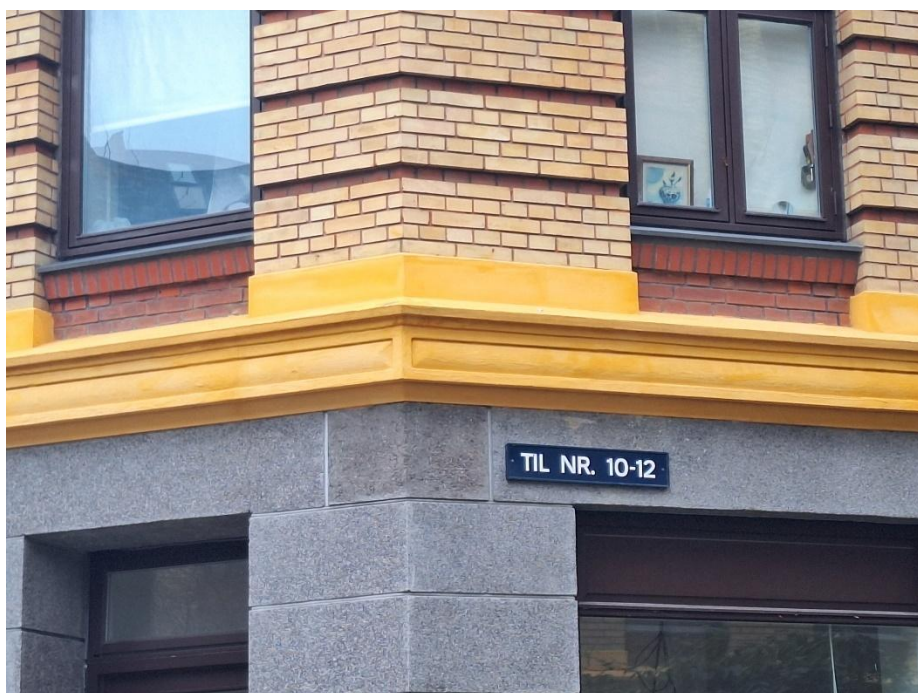
Gesimsbåndet mellem stuen og 1. sal har en kraftig gul/guldfarve, som springer i øjnene i forhold til resten af ejendommens ellers afdæmpede farver. Det er en stor kontrast til bl.a. underfacadens grå sten. Konstruktionsmæssigt ser den rimelig pæn ud med minimal begroning og plamagedannelse.

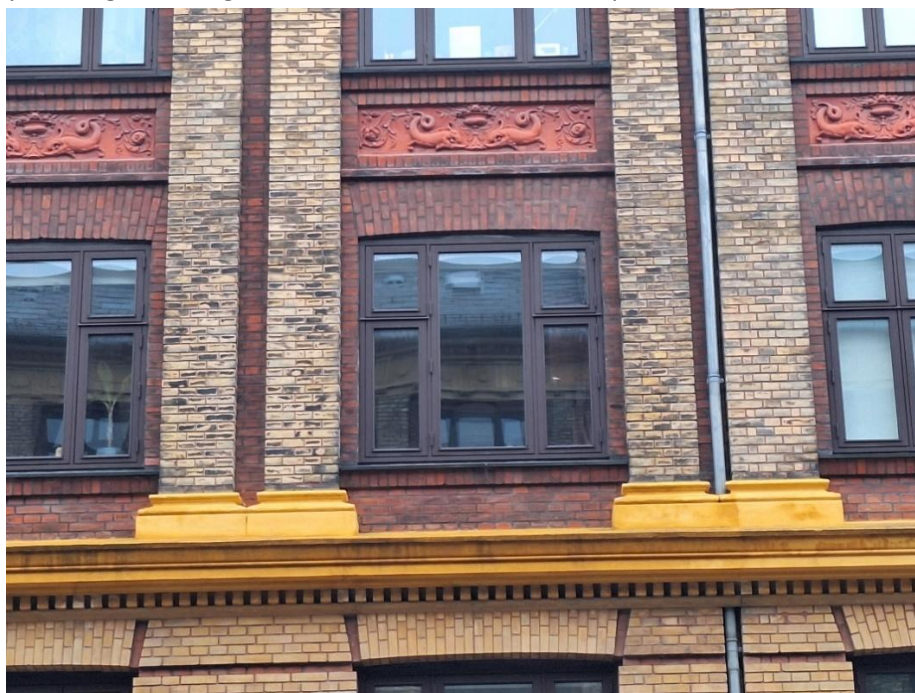
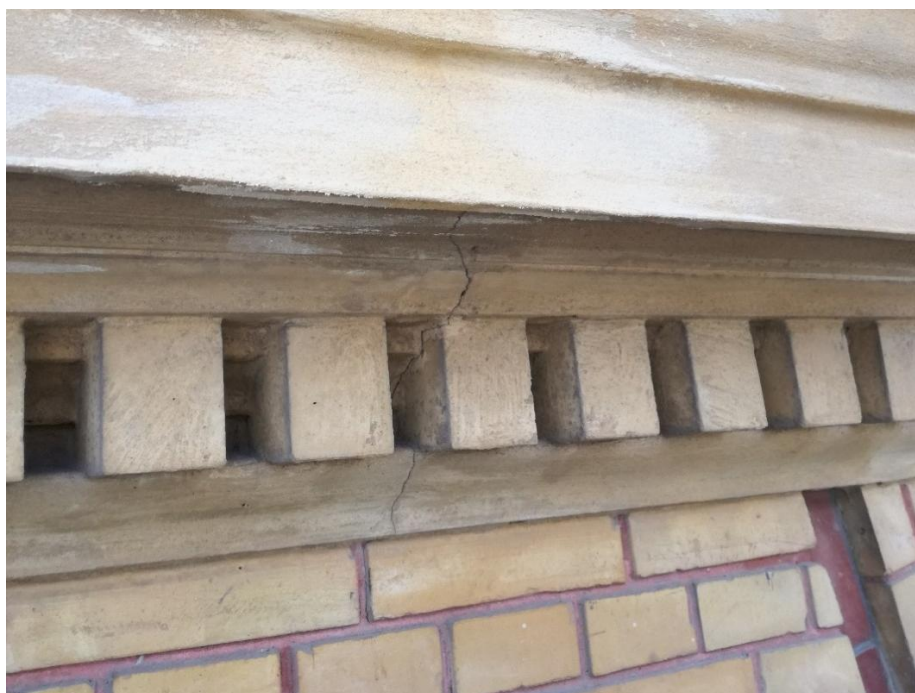
Gesimsbånd mellem 1. og 2. sal har den samme iøjnefaldende farve, som er meget tydelig på facaden. Derudover er der algedannelse på oversiden, hvilket med tiden danner tydelige plamager på den synlige side af båndet, da der ved regnvejr bliver skyllet rester af alger med ned under gesimsbåndet og sætter sig. Plamager forekommer på hele båndets længde.

Det er generelt gesimsbånd 2, som har den største algevækst. Gesimsbånd 1 og 3 er begge beskyttet af en gesims på etagen over, men det er ikke tilfældet for gesimsbånd 2. Der er ikke noget gesimsbånd mellem 3. og 4. sal, hvilket eksponerer gesimsbånd 2 for mere regnvand og sol. Større påvirkning af regn og sol, vil øge algevæksten.

Derudover er der registreret revnedannelse i gesimsens nederste del. Gesimsbånd der er revnet skal udbedres ved at fræses op så der er ca. 25 mm på hver side af revnen. Derefter skal der pudses op i forskellige mørtellag. Det er vigtigt at det inderste lag er grovkornet, så det kan danne et underlag for den finere mørtel, som skal hæftes godt fast for at undgå ny revnedannelse. Den fine mørtel er den der er yderst og derfor også den der formes, således den passer med resten af båndet.

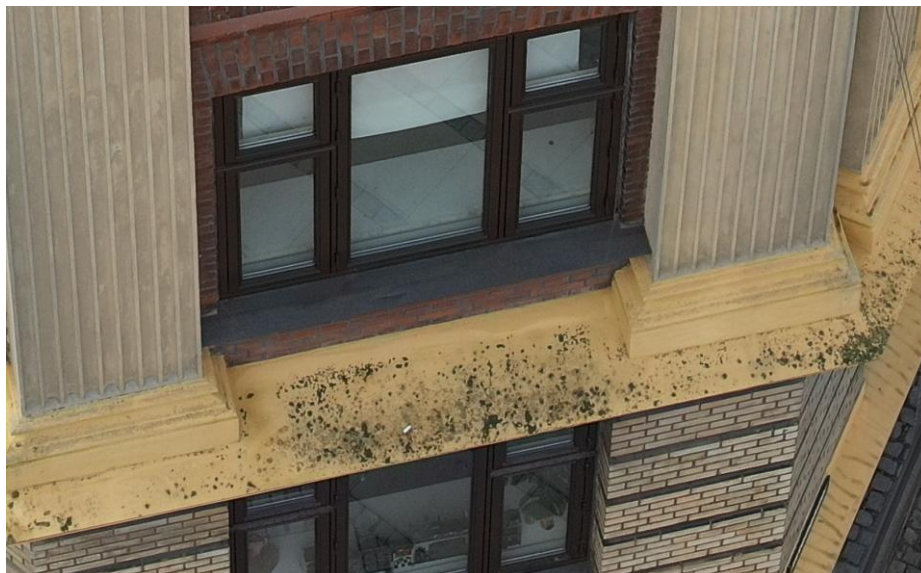
(eksempel på alger/begroninger på gesimsbånd 2)

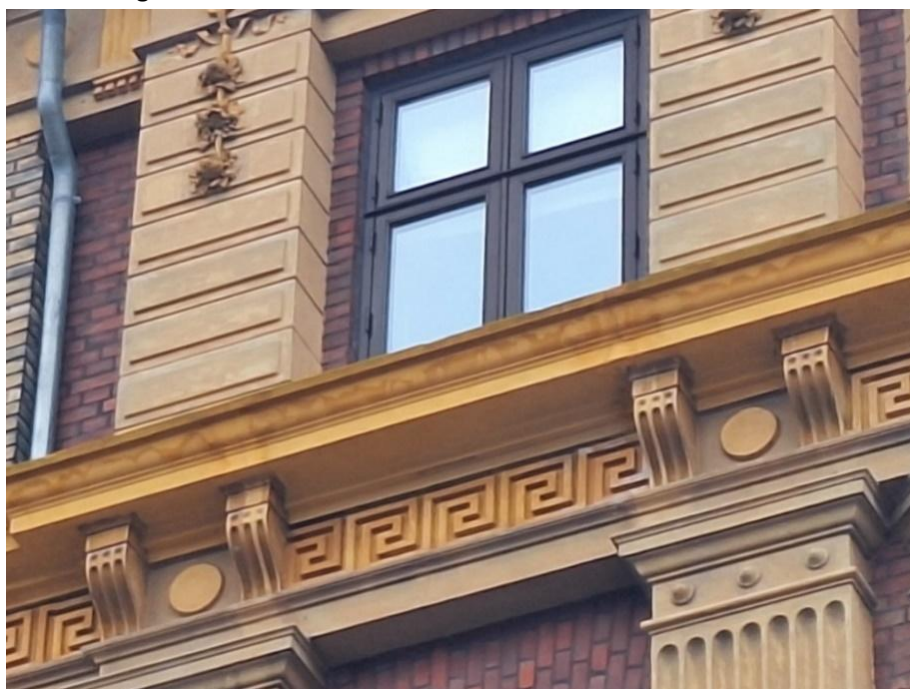
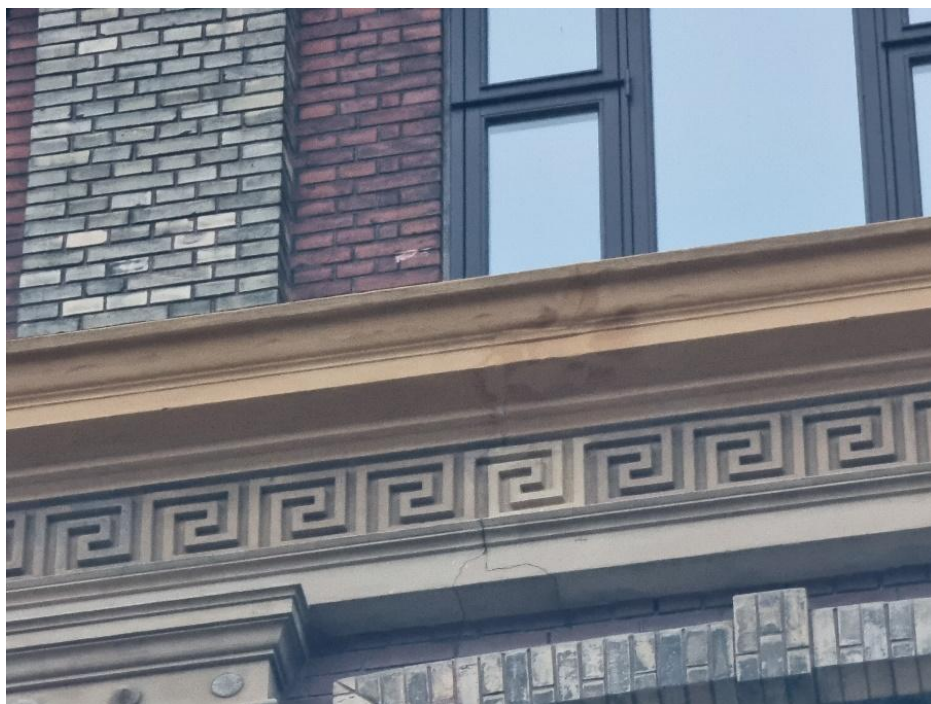
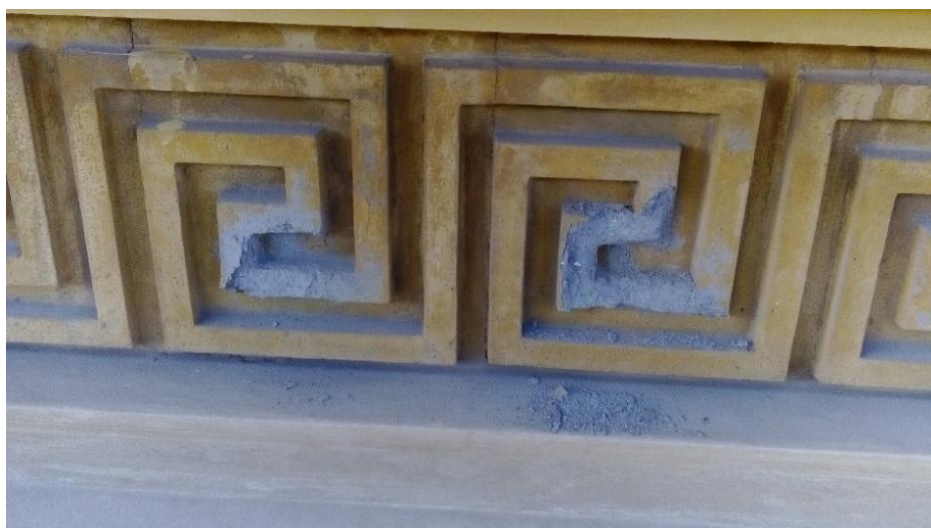
Ligeledes på gesimsbånd 3 er der tydelige plamager på undersiden. Der er muligvis også algedannelse på overfladen og denne bliver trukket med ned på den synlige side af gesimsen og danner plamager. Derudover er der flere steder hvor den underliggende udsmykning har forskellige farver og er beskadiget og hvor pudsen skaller af og falder ned.

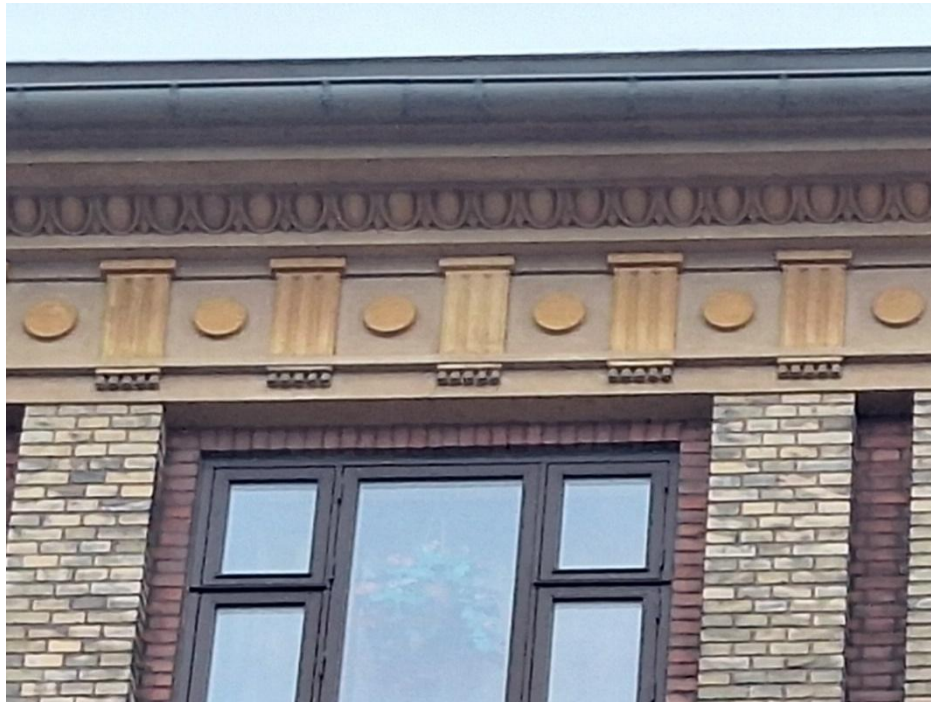
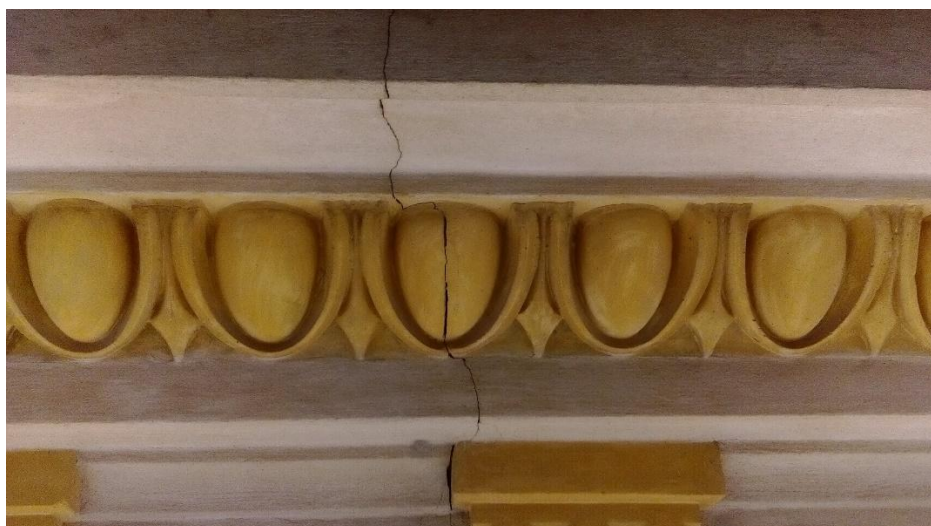
Gesimsen under tagfoden fremstår pæn fra gaden, men det er dog muligt at se en mindre farveforskel på nogen af udsmykningerne. Derudover forekommer der revner i nogle af de øverste støbninger.

Farveforskellen kan man komme til livs ved at afrense og male dem med samme farve silikatmaling.

Revnerne i den øverste udsmykning skal udbedres ved at der fræses ud, så der ca. er 25 mm på hver side, så man kan lave en holdbar reparation med en grovkornet mørtel inderst og en finkornet mørtel yderst i en passende farve.

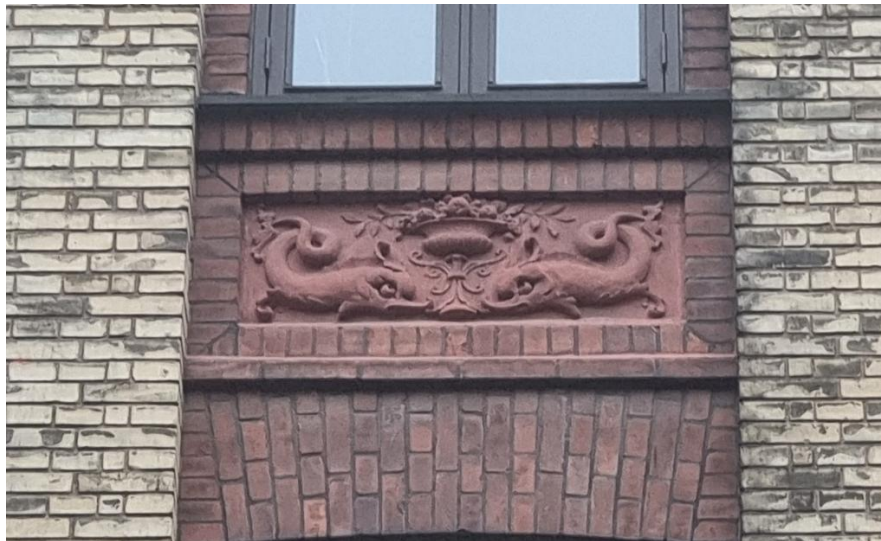
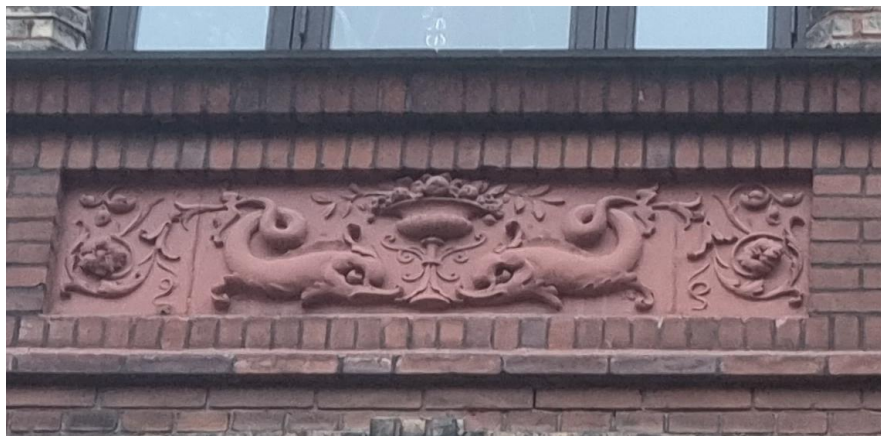
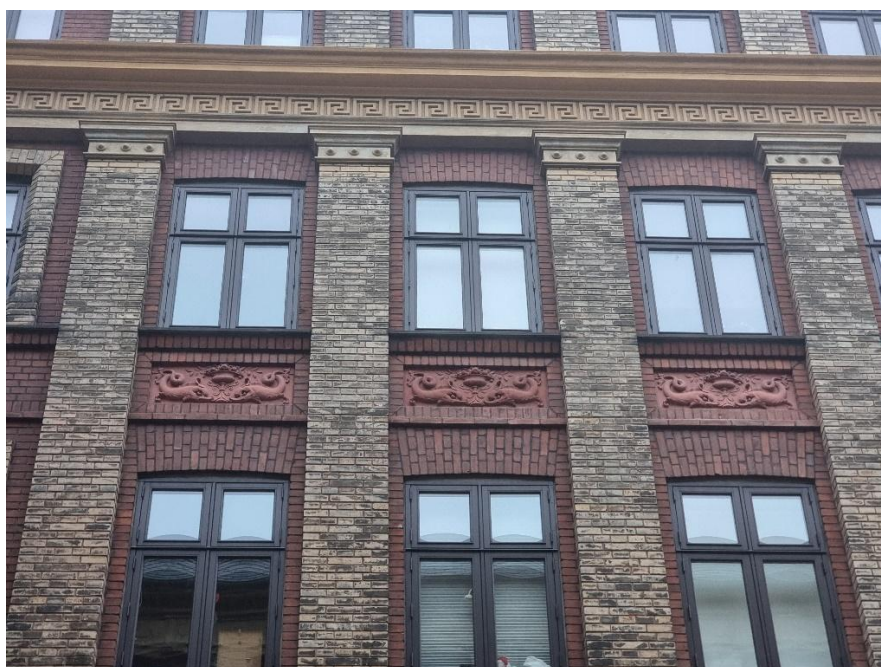
De originale støbte stensculpturer mellem 2. og 3. sal fremstår meget pæne. Det ser ikke ud til at der hverken er algebegrøninger eller sod og snavs som har sat sig i overfladen. De er meget jævne i farven og uden tydelige brud eller revnedannelse. Der er umiddelbart ikke behov for vedligeholdelsestiltag på disse.

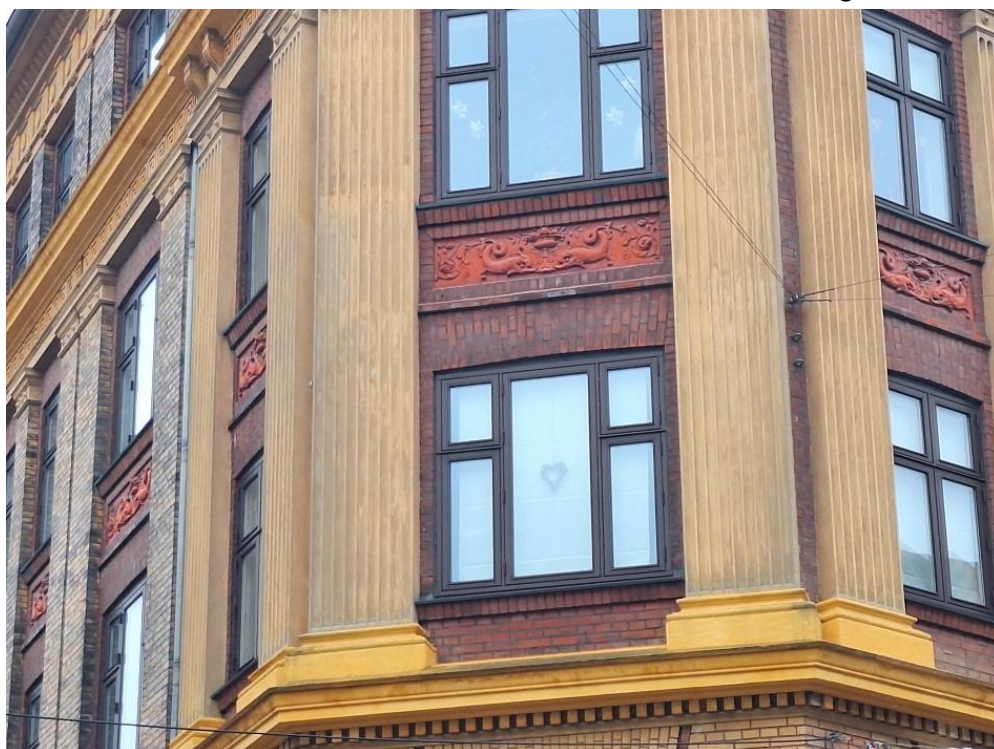
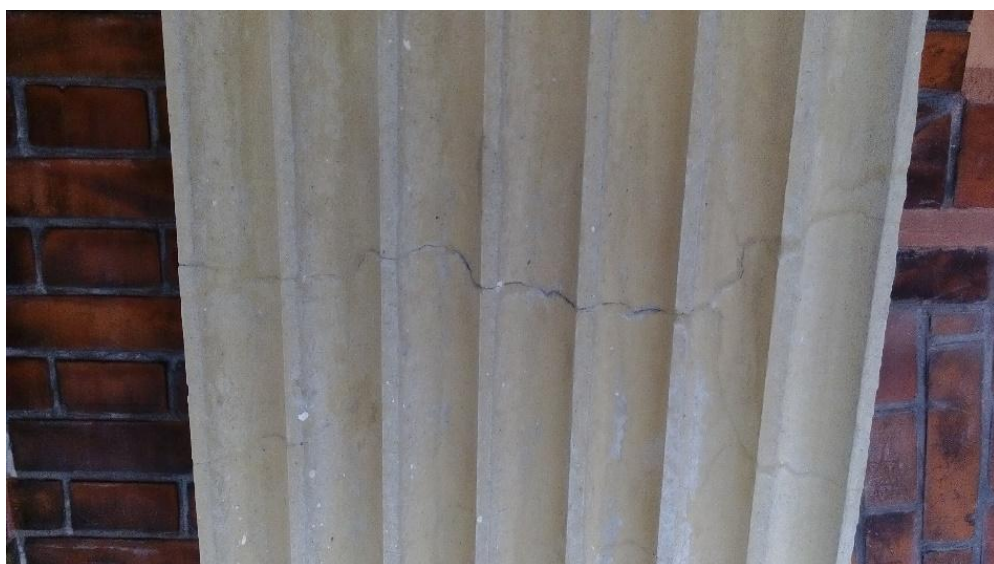
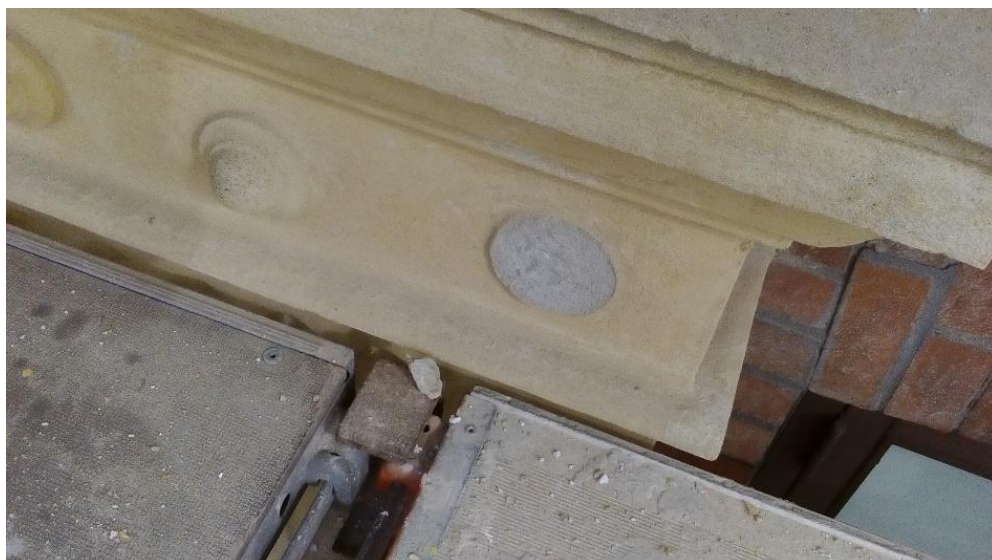
Pilastre fremstår generelt pæne, kommer man tæt på dem, er der flere steder hvor man kan se begyndende revnedannelse. Derudover er der skader på toppen hvor nogle af støbningerne er slået af. Bl.a. er der faldet en hel pynteknop af toppen på en af søjlerne. Denne kan genetableres, så søjlen fremstår hel.

Revnedannelserne skal udbedres ligeledes ved at fræse den op, så der er ca. 25 mm på hver side, så der efterfølgende kan laves en holdbar reparation.

Derefter bør man male søjlerne med silikatmaling, så de får en ny overflade og pæn overflade. Pilastrenes fødder bør males med samme farve silikatmaling.

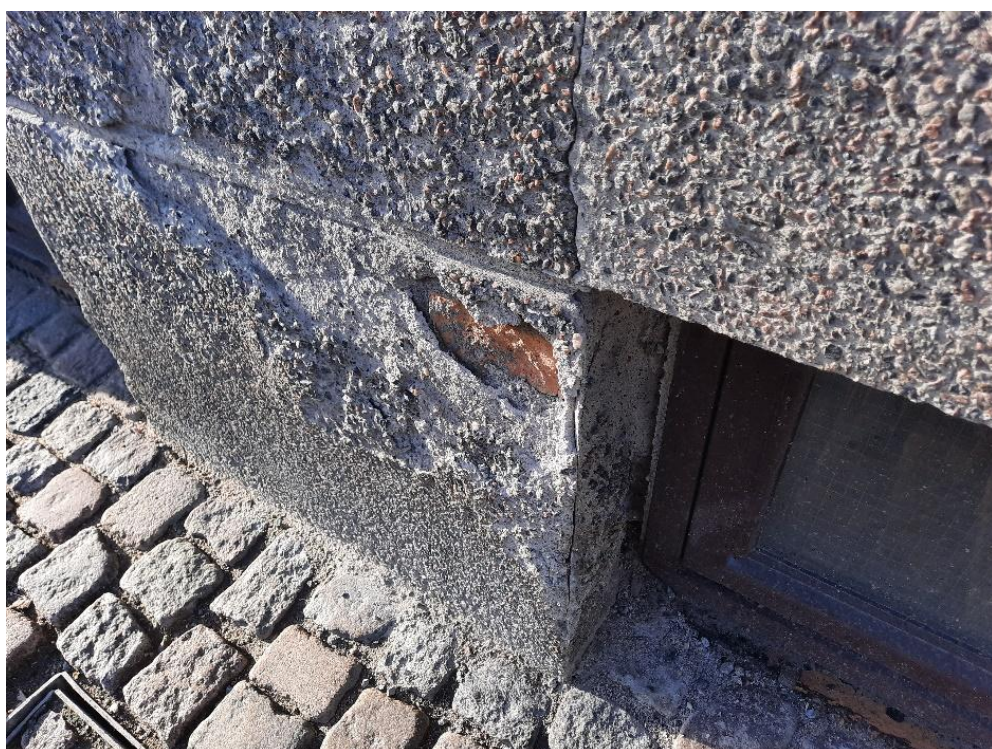
På hele bebyggelsen er facader fra terræn og med stueetage mod gade udført i kvaderpudset frilagt beton. Tilslagsmaterialet er granitgranulat i rød og sort blanding. Soklen er "sprunget" flere steder helt nede på terrænniveau. De områder som der er skader på, bør udbedres partielt, inden skadesomfanget forøges. Det udføres ved at banke de berørte områder af indtil fast bund og herefter

genopbygge med flere betonlag og tilslagsmateriale i farveblanding og granulat som eksisterende.

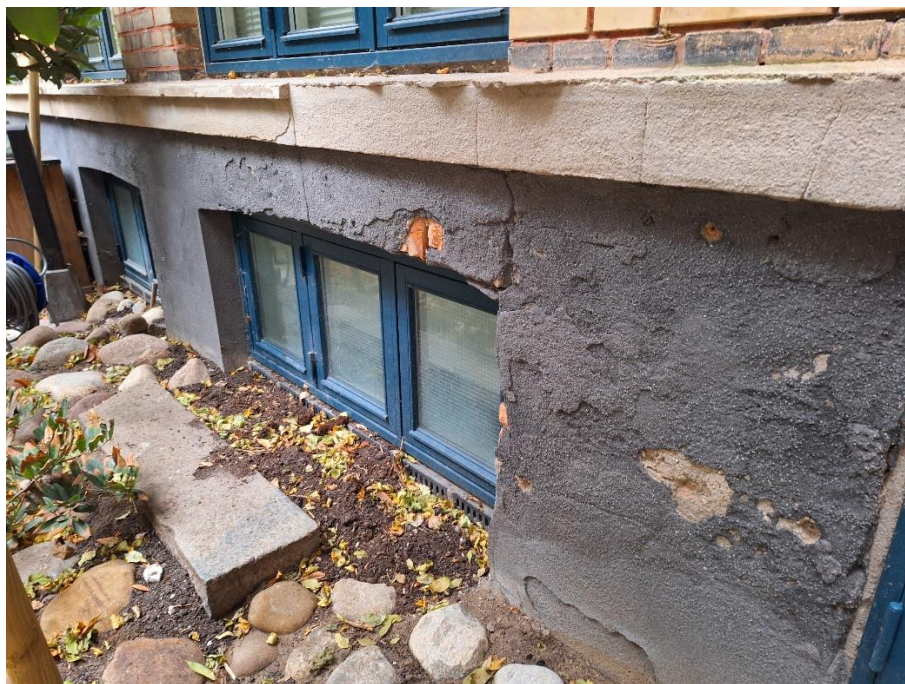
Underfacade i baggård nr. 8 – blotlagte mursten og frostsprængninger.

Underfacaden i baggården består af pudsede mursten. Underfacaden er i varierende stand og flere steder er der registreret blotlagte mursten og frostsprængninger. Disse bør udbedres ved at banke det løse puds af og erstatte det med ny indfarvet mørtel.

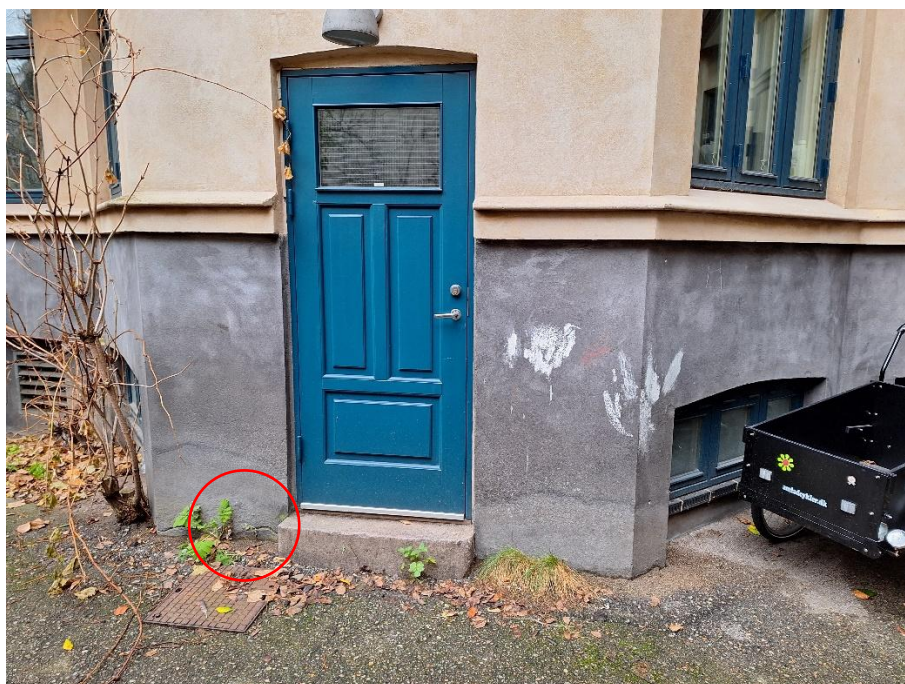
Underfacade i baggård nr. 5 – revne i underfacaden helt nede ved terræn

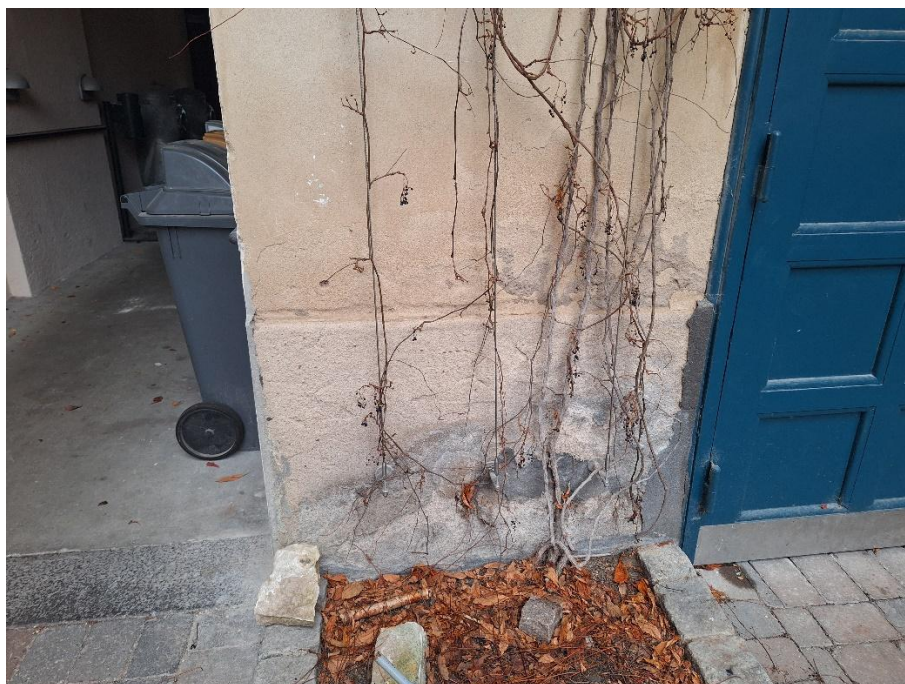
Underfacade i baggård nr. 2 – næsten alt puds er afskallet dette areal.
