København den 28.11.2018

## **Tilstandsrapport og vedligeholdelsesplan**

### **A/B Skydebanen**

Skydebanegade 1-50, Sønder Boulevard 32-26, og Istedgade 55-59.

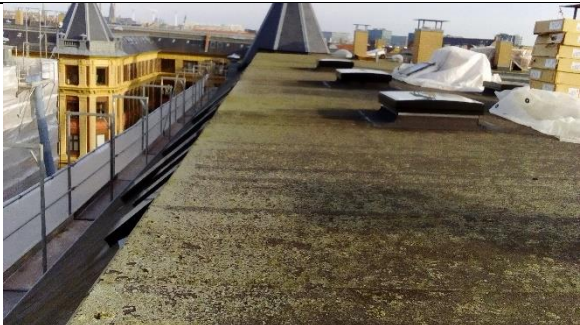
| Pos: | Registrering: | Foto: |
|---|---|---|
| 01.2 | <b>Tagpap</b><br>Her ses tagpapbelægningen, som fremstår mør og med meget begroning. | |

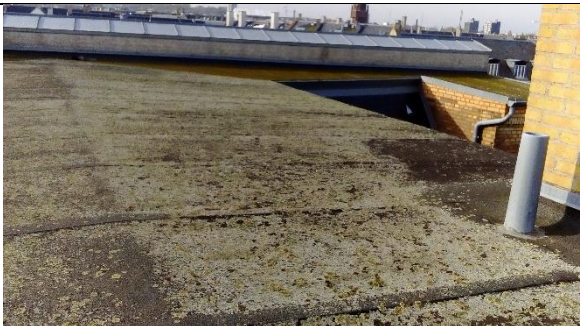
| Pos: | Registrering: | Foto: |
|---|---|---|
| 01.3 | <b>Tagpap</b><br>Tagpapbelægningen på tagets flade del er mør og fremstår med meget begroning på store dele af tagfladerne. Der er markant mere begroning på bebyggelsens østlige del. Det er uvist, om tagpapbelægningen mod vest er skiftet efter byfornyelsesprojektet. | |

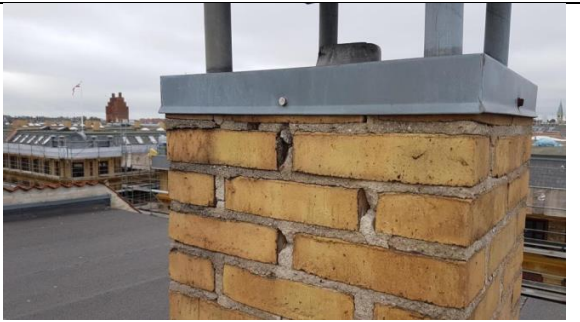
Flere grundmurede skorsten fremstod med porøse-, og flere steder manglende fuger, hvilket bør udbedres, inden skaderne bliver endnu større, og derved mere omfattende.

| Pos: | Registrering: | Foto: |
|---|---|---|
| 01.4 | <b>Skorsten</b><br>Skorsten som formentlig er opmuret ifm. byfornyelsen. Fugerne er meget porøse – og flere steder ikke eksisterende, hvilket giver stor risiko for vandindtrængning og følgeskader. | |

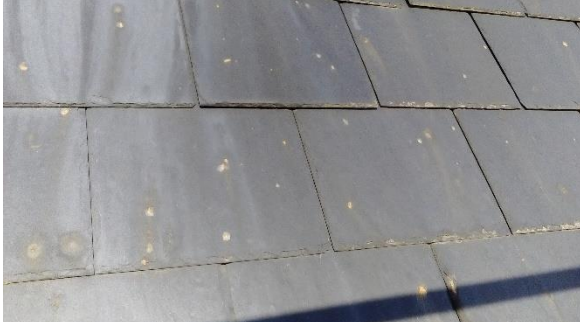
| Pos: | Registrering: | Foto: |
|---|---|---|
| 01.5 | <b>Skifersten</b><br>Naturskiferplader, som flere steder fremstår gennemtærede, særligt på tagfladerne der vender mod syd, hvor de modtager den største varmepåvirkning. | |

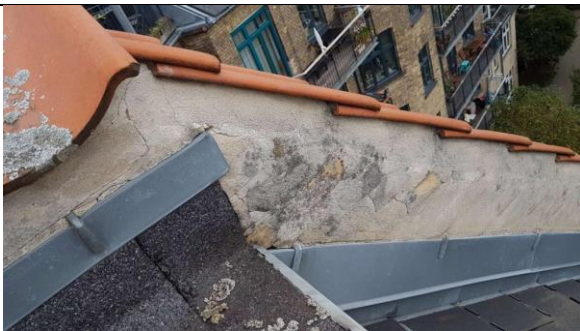
| Pos: | Registrering: | Foto: |
|---|---|---|
| 01.9 | <b>Tag/brandkam</b><br>Flere brandkamme fremstår med afskallet puds, som denne på billedet. | |

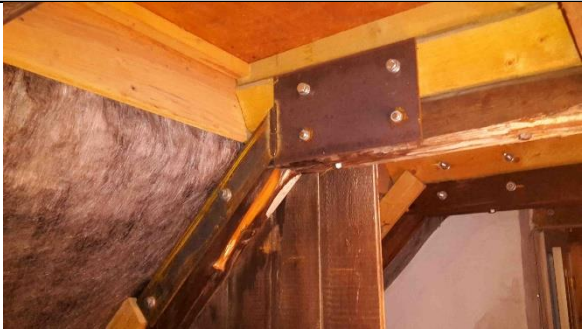
| Pos: | Registrering: | Foto: |
|---|---|---|
| 01.11 | <b>Tag</b><br>Ved tagovergangen ses spæropretningen, her med en forstærkning i form af et stålbeslag, der er monteret med gennemgående bolte. | |

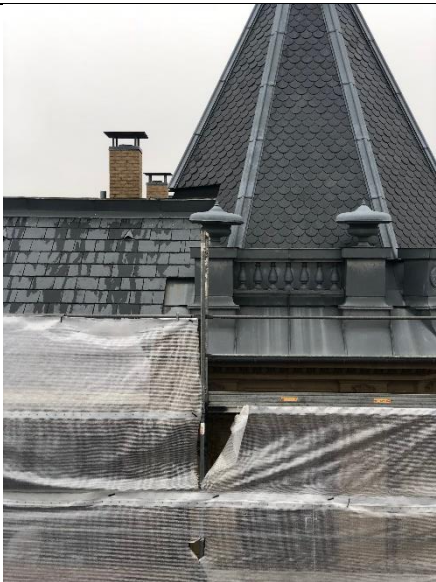
| Pos: | Registrering: | Foto: |
|---|---|---|
| 01.13 | <b>Spir/udsmykning</b><br>Spirene på tårnene ved bebyggelsens hjørner imod Skydebanegade har sat sig flere steder. (se pkt. 01.14). | |

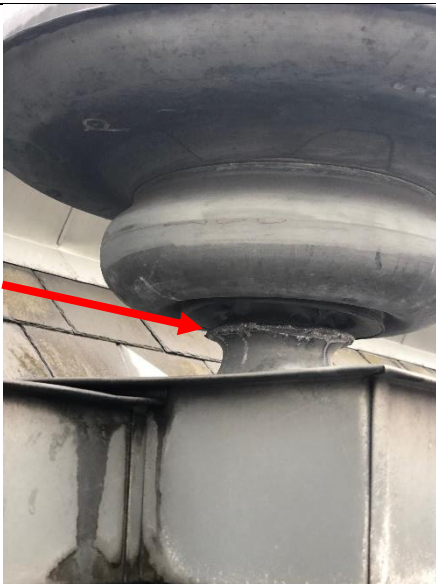
| Pos: | Registrering: | Foto: |
|---|---|---|
| 01.14 | <b>Spir/udsmykning</b><br>Spirenes lodning er sluppet flere steder, hvorfor sætningerne er fremkommet. Disse bør rettes op og forankres på ny med nye lodninger, inden de sættes sig yderligere. | |

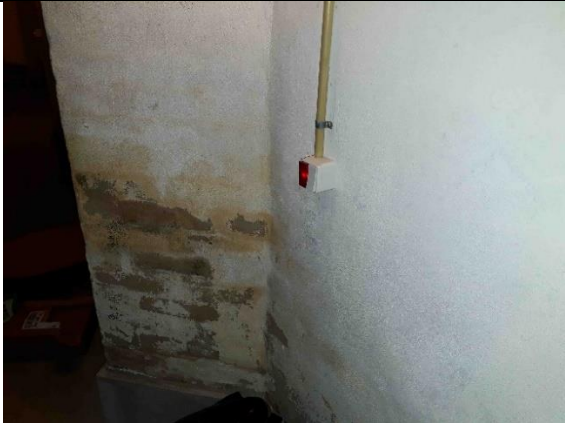
| Pos: | Registrering: | Foto: |
|---|---|---|
| 02.4 | <b>Kældervæg</b><br>Her ses ligeledes afskaldet puds på kældervæggens indvendige sider. Dette skyldes formentligt opstigende grundfugt, hvilket er almindeligt for denne type ejendom. | |

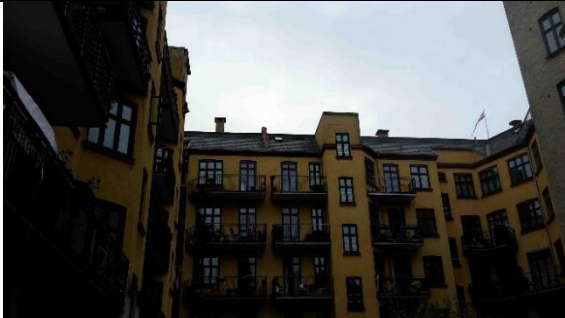
| Pos: | Registrering: | Foto: |
|---|---|---|
| 03.4 | <b>Facade – gård nr. 5</b><br>På denne facade, der vender mod en af baggårdene, er hele facaden pudset op med en gul farve. Der blev generelt konstateret afskaldet puds og revnedannelser mange steder på facaderne, både mod gårdene og på facaderne mod gaderne. | |

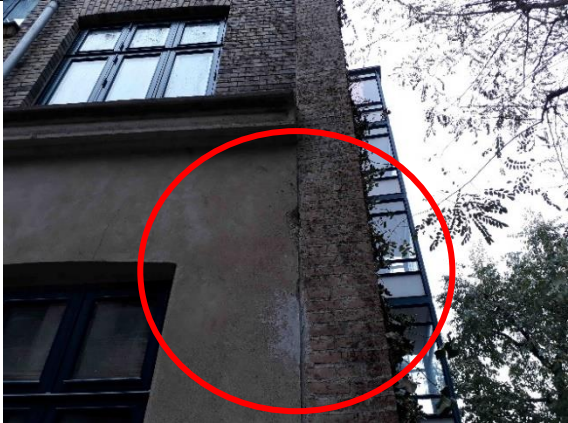
| Pos: | Registrering: | Foto: |
|---|---|---|
| 03.6 | <b>Gavl</b><br>Ejendommens gavle er blevet efterisoleret. Der er generelt revner langs den lodrette, eksisterende facade og indtil den eftermonterede gavlvæg. | |

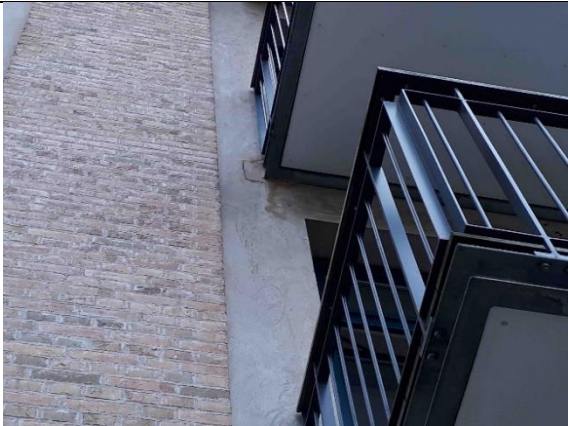
| Pos: | Registrering: | Foto: |
|---|---|---|
| 03.7 | <b>Altaner</b><br>Ved mange af altanerne på gavlvæggene kunne der konstateres revner omkring de nedre hjørner. Dette skyldes formentligt, at bærejernene er udsat for naturlige rystelser. Revnerne bør udbedres, inden dette forværres. | |

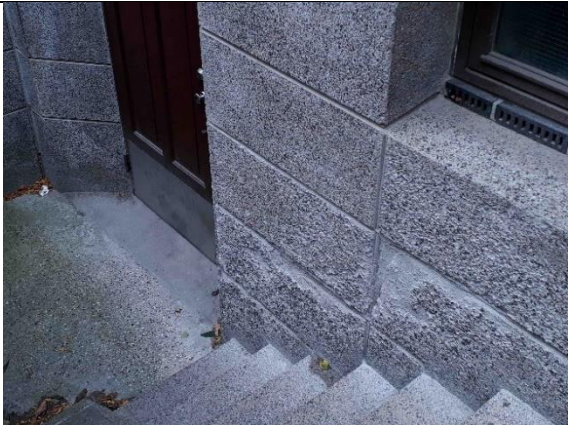
| Pos: | Registrering: | Foto: |
|---|---|---|
| 03.8 | <b>Facadeelementer/trappehals</b><br>Mod gaden er underfacaden opført med betonelementer med småsten, formentligt som typen sø-sten. Der er mange afskalninger af denne type, partielt på ejendommen. | |

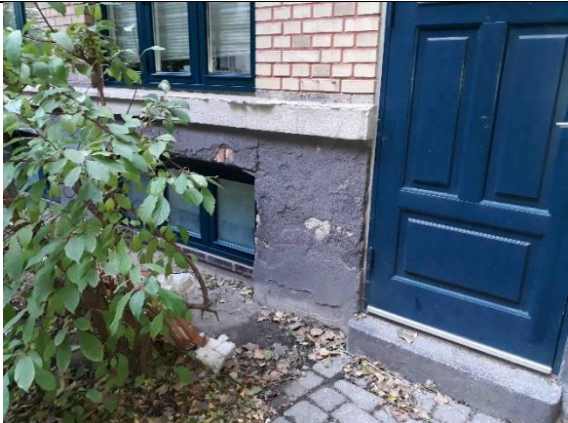
| Pos: | Registrering: | Foto: |
|---|---|---|
| 03.9 | <b>Facade – gård nr. 8</b><br>Her ses en af flere afskalninger på underfacaderne. | |

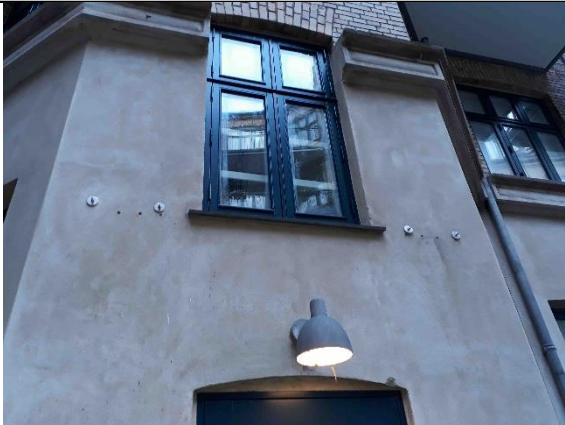
| Pos: | Registrering: | Foto: |
|---|---|---|
| 03.10 | <b>Beslag</b><br>Der sidder mange beslag på facaderne mod gårdene, hvor det formodes, at der tidligere har siddet beplantning. Eftersom beplantningen er fjernet, bør disse beslag blive fjernet, og hullerne bør herefter lukkes til. | |

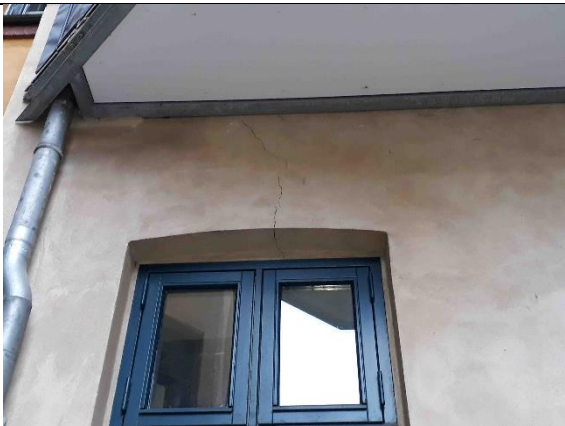
| Pos: | Registrering: | Foto: |
|---|---|---|
| 03.11 | <b>Facade – gård</b><br>Her en af de mange revnedannelser, der ses på de pudsede facader partielt i gårdene. | |

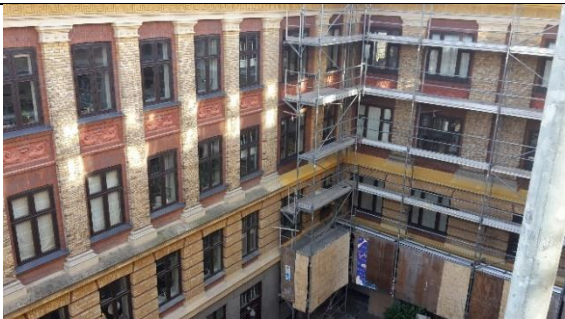
| Pos: | Registrering: | Foto: |
|---|---|---|
| 03.12 | <b>Facaderenovering</b><br>Der pågår renovering af facaderne på blok vest, hvor revnedannelser udbedres og gesimsbåndene ligeledes bliver udbedret. | |

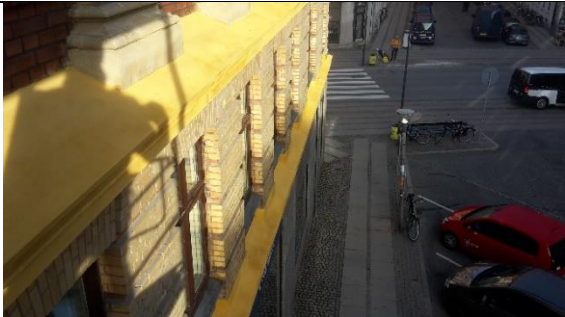
| Pos: | Registrering: | Foto: |
|---|---|---|
| 03.13 | <b>Facaderenovering</b><br>Her ses de første gesimsbånd, der er blevet renoveret og behandlet med kalk. | |

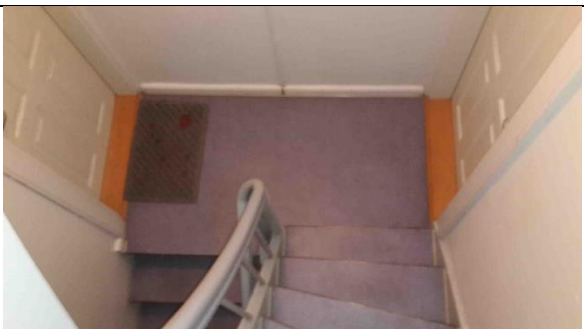
| Pos: | Registrering: | Foto: |
|---|---|---|
| 06.5 | <b>Bitrappeopgang</b><br>Bitrappeopgangene fremstod under besigtigelsen lettere slidte, dog ikke misligholdte. | |

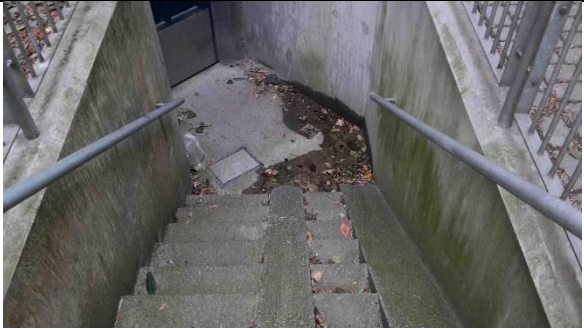
| Pos: | Registrering: | Foto: |
|---|---|---|
| 06.8 | <b>Kældertrappe/kælderhals</b><br>De udvendige kældertrapper fremstod under besigtigelsen intakte og med en del begroning. Kælderhalsene bør renses og holdes fri for blade og andet skidt, der bl.a. kan føre til tilstoppede afløb. | |

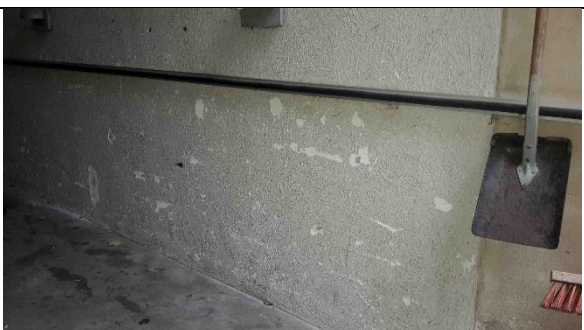
| Pos: | Registrering: | Foto: |
|---|---|---|
| 07.5 | <b>Gennemgang mellem gade og gård</b><br>Her ses en gummiliste, som beskytter væggen mod slid. Der bør sættes min. en ekstra gummiliste på væggene, da dette vil beskytte væggene yderligere. | |

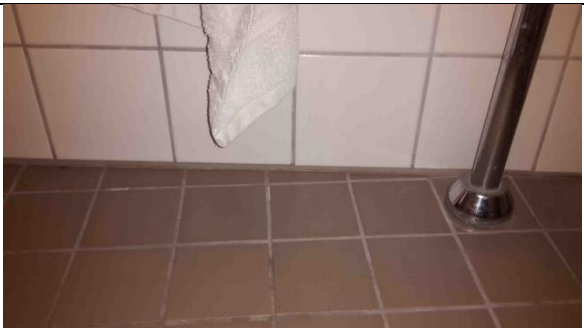
| Pos: | Registrering: | Foto: |
|---|---|---|
| 09.4 | <b>Badeværelse</b><br>I overgangene mellem gulve og vægge er der gummifuger. Disse bør gennemgås løbende og udskiftes, når de bliver porøse og/eller revner. Dette vil sikre mod vandskader, som kan opstå, hvis der kommer vand ned i de underliggende konstruktioner. | |

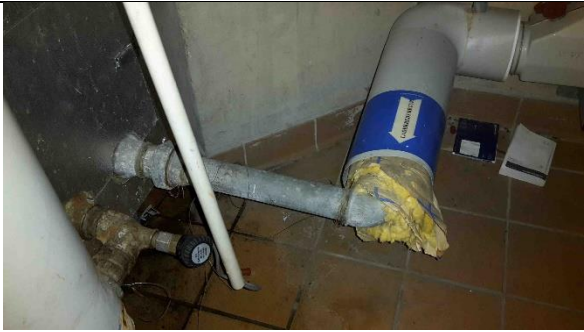
| Pos: | Registrering: | Foto: |
|---|---|---|
| 11.4 | <b>Teknisk isolering</b><br>Flere steder mangler der teknisk isolering. | |

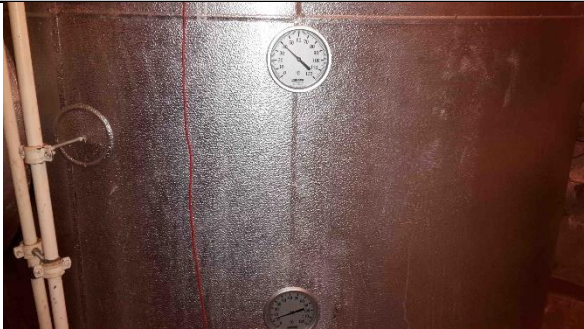
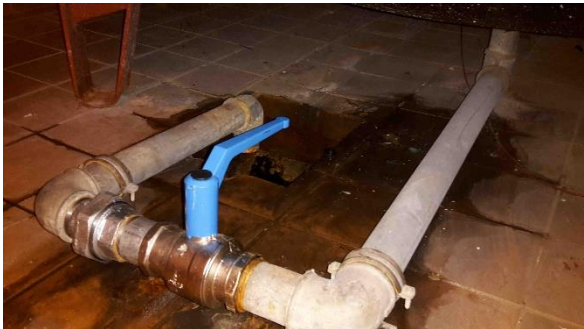
| Pos: | Registrering: | Foto: |
|---|---|---|
| 11.5 | <b>Udslamning af varmtvandsbeholderen</b><br>Under varmtvandsbeholderen er der udsламning ved afløb i gulv. Udsламning af varmtvandsbeholderen foretages ugentlig af viceværten. | |

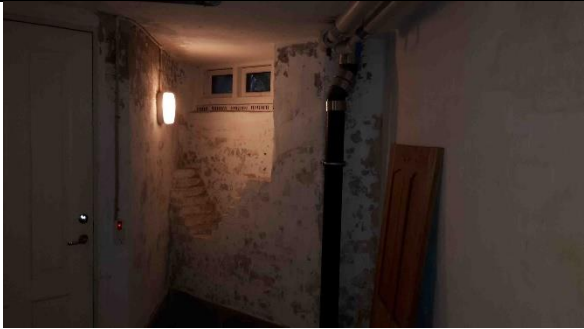
| Pos: | Registrering: | Foto: |
|---|---|---|
| 12.3 | <b>Faldstamme i kælder.</b><br>Flere steder kunne det konstateres, at der ikke sidder rottespærre over gulv. Det bør undersøges, om der er etableret rottespærre skjult i gulv eller i kloak. Såfremt der ikke er monteret rottespærre de steder, bør det etableres. | |
