Sag: 21078

Termografi af bagtrappedøre

A/B Skydebanen, København

Udført af: Bang & Beenfeldt A/S v. Energikonsulent Steffen Brund

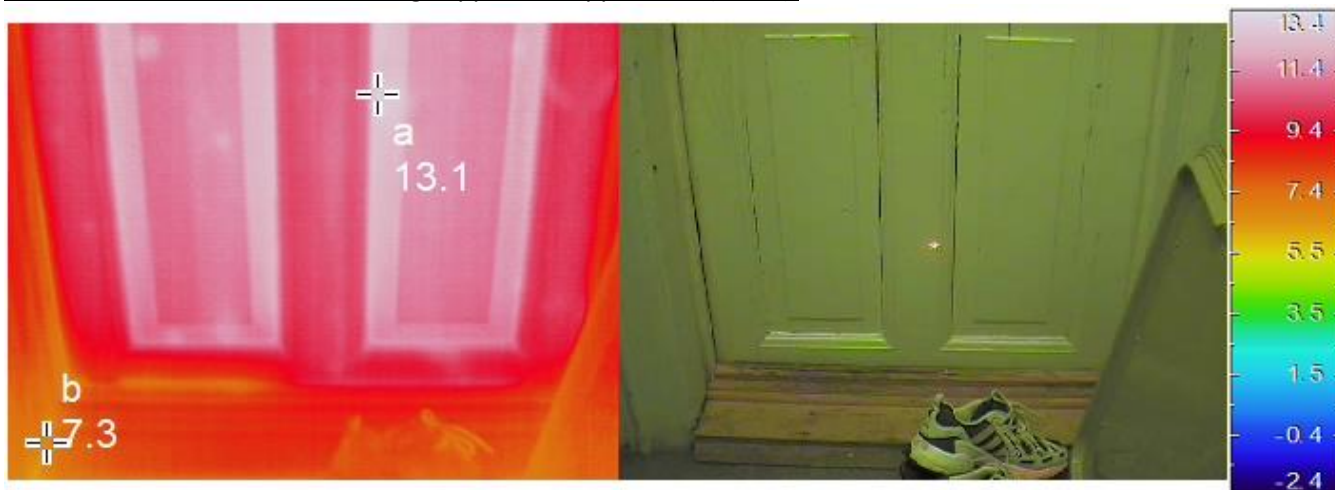
Termofoto nr. 01. + alm. foto – Bagtrappe 1 - Trappedør 1, (stuen).

Varmetab fra den ældre trappedøre kunne spores.

På baggrund af den termografiske undersøgelse anbefales det, at udskifte de ældre bagtrappedøre til nye isoleret branddøre (BD-30 trappedøre). Der kunne i forbindelse med undersøgelsen generelt spørges varmetab fra alle døre i de to opgange, uanset alderen på døren. Flere af dørene er medtaget og slidte, hvilket også bidrager til et øget varmetab. Monteret tætningslister omkring døre kunne også ses ved nogle døre, og holder en smule mere på varmen, men dette ændre ikke ved, at en ny og bedre isoleret dør stadig vil være en god idé. Rent energimæssigt vil en ny isoleret dør holde dobbelt så godt på varmen, som en massiv uisolere trædør, hvorfor det ud fra et energimæssigt syn vil være rentabel investering.

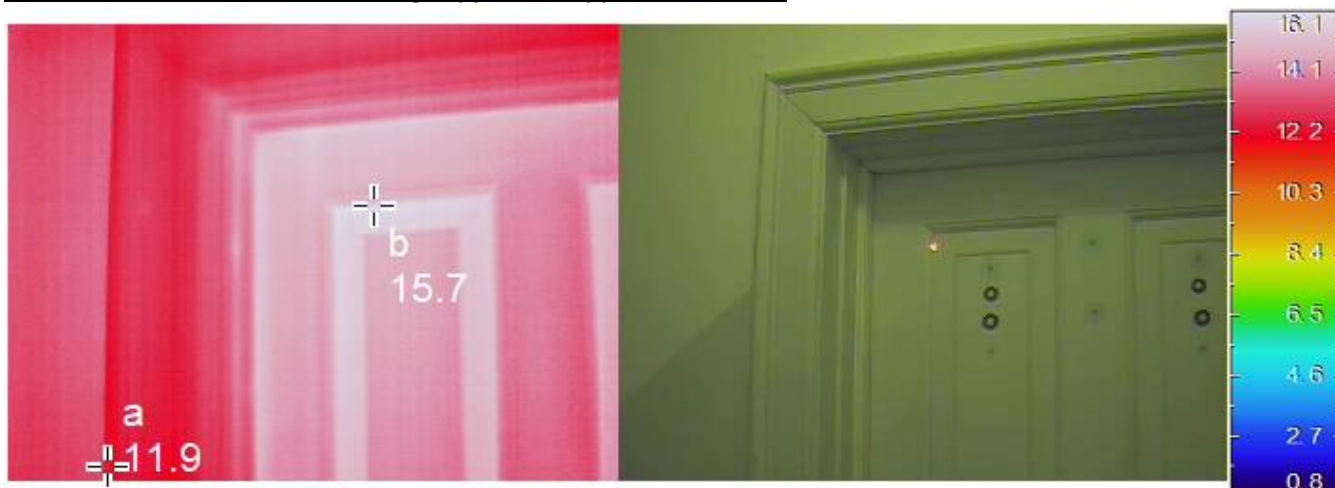
Termofoto nr. 02. + alm. foto – Bagtrappe 1 - Trappedør 2, (1.sal).

Overfladetemperaturen variere naturligt en lille smule fra dør til dør, og skyldes som udgangspunkt, at der må være en højere rumtemperatur i lejligheden (i køkkenet).

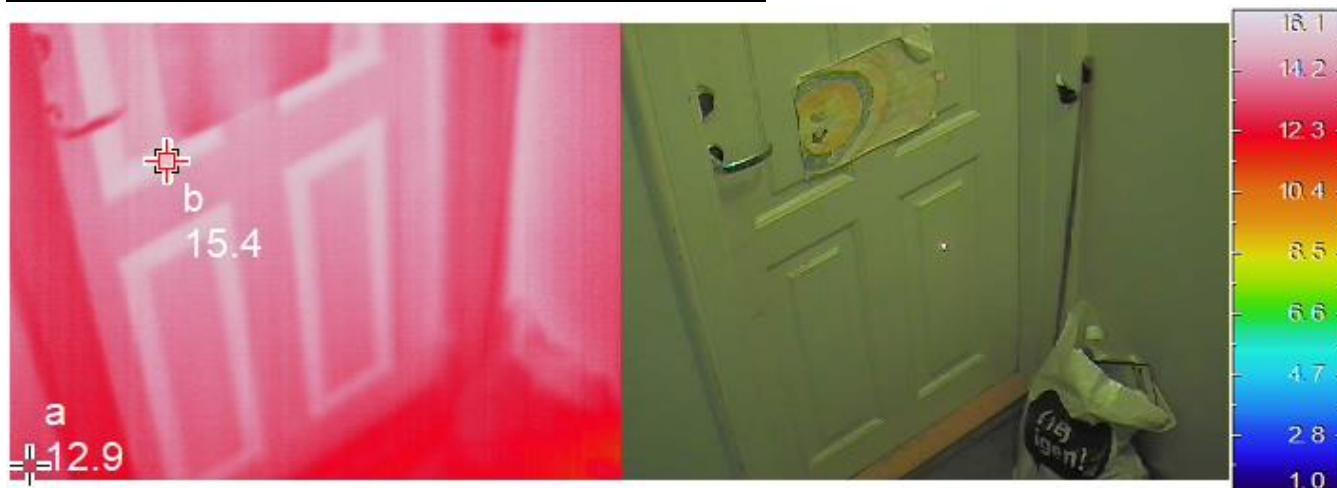
Termofoto nr. 05. + alm. foto – Bagtrappe 1 – Trappedør (4.sal).

Den samme overfladetemperatur ses, og går igen fra dør til dør hele vejen op.
