HANDLINGSPLAN FOR FACADERENOVERING TOTALRÅDGIVNING

Adresse: Istedgade 55-59, Skydebanegade 1-50 samt

Sag: 23023

Handlingsplan

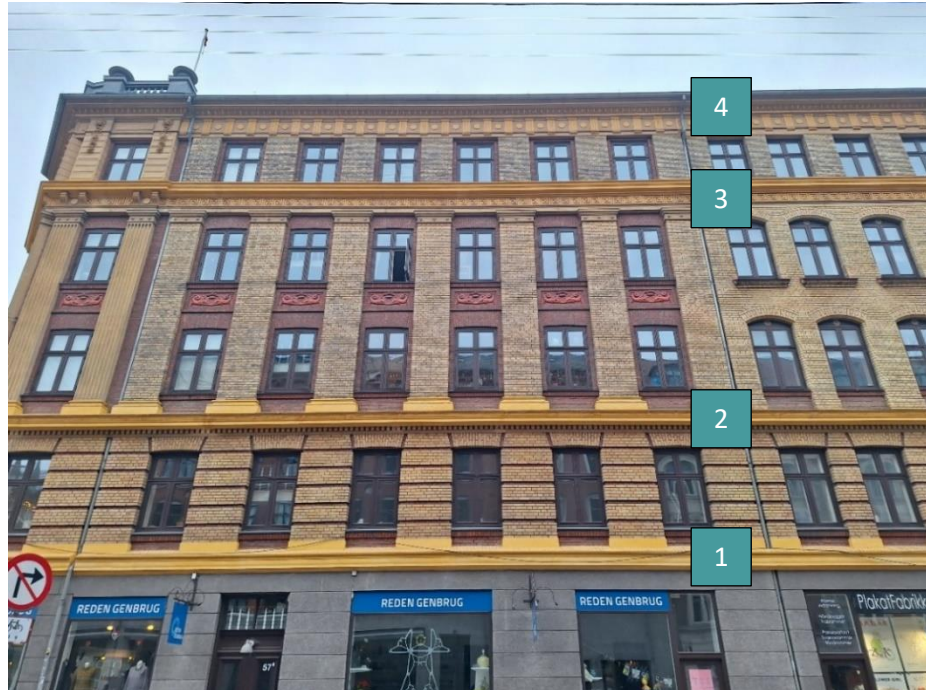
Gesimsbånd 1

Gesimsbåndet mellem stuen og 1. sal har en kraftig gul/guldfarve, som springer i øjnene i forhold til resten af ejendommens ellers afdæmpede farver. Det er en stor kontrast til bl.a. underfacadens grå sten. Konstruktionsmæssigt ser den rimelig pæn ud med minimal begroning og plamagedannelse.

Derudover er der registreret revnedannelse i gesimsens nederste del. Gesimsbånd der er revnet skal udbedres ved at fræses op så der er ca. 25 mm på hver side af revnen. Derefter skal der pudses op i forskellige mørtellag. Det er vigtigt at det inderste lag er grovkornet, så det kan danne et underlag for den finere mørtel, som skal hæftes godt fast for at undgå ny revnedannelse. Den fine mørtel er den der er yderst og derfor også den der formes, således den passer med resten af båndet.
