# HANDLINGSPLAN FOR FACADE- og VINDUESRENOVERING TOTALRÅDGIVNING

Adresse: Istedgade 55-59, Skydebanegade 1-50 samt  
Sønder Boulevard 26-32  
Antal boliger: 422  
Opførelsesår: 1891-1893  
Ejendomsnummer: 0101 268071  
Matrikelnr.: 762, Udenbys Vester Kvarter, København

København  
08.03.2024  
Rev. 20.11.2025  
Sag: 23023  
Int.: GTR/TM/LJK/EBC

## Handlingsplan

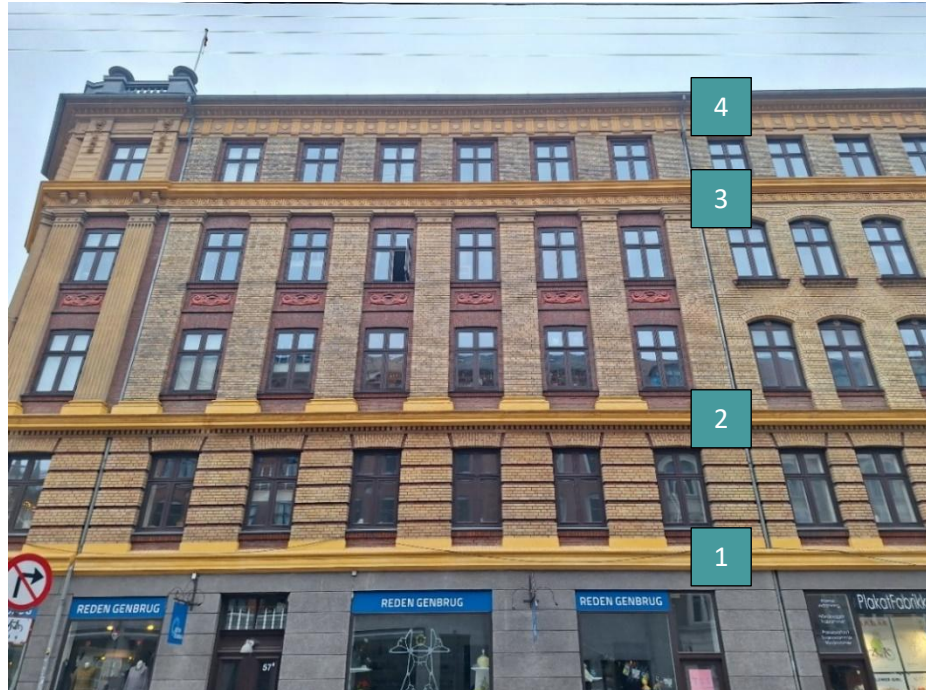
Der er gesimsbånd i hele ejendommens facadelængde og de er placeret på flere forskellige højder. I alt er der fire forskellige gesimser. Den nederste (Gesimsbånd 1) er placeret omkring etageadskillelsen mellem stuen og 1. sal. Det næste bånd (Gesimsbånd 2) er placeret ved den næste etageadskillelse mellem 1. og 2. sal. Det tredje bånd (Gesimsbånd 3) er mellem 3. og 4. sal, mens det øverste (Gesimsbånd 4) er placeret lige under tagfoden. Udover gesimser er æstetiske har de også en funktion ved at reducere facaden og vinduernes eksponering for vand.
