København den 28.11.2018

## **Tilstandsrapport og vedligeholdelsesplan**

### **A/B Skydebanen**

Skydebanegade 1-50, Sønder Boulevard 32-26, og Istedgade 55-59.

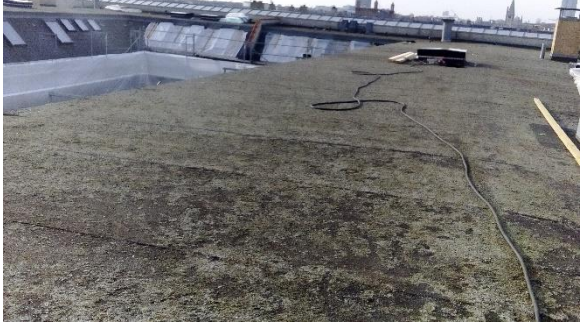
| Pos: | Registrering: | Foto: |
|---|---|---|
| 01.1 | <b>Tagpap</b><br>Taget er et københavntag med naturskifer og tagpap. Taget er senest udskiftet i år 1997 og er opbygget med undertag af banevare. | |

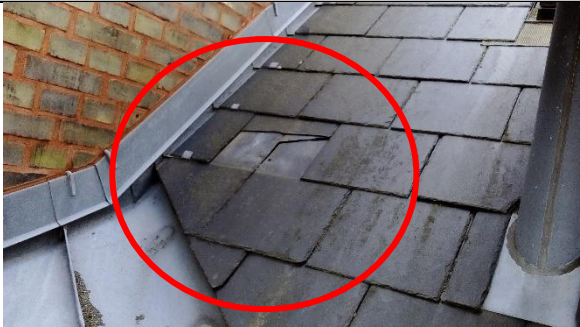
| Pos: | Registrering: | Foto: |
|---|---|---|
| 01.6 | <b>Skifersten</b><br>Flere steder manglede der skifersten, som det ses på dette billede. | |

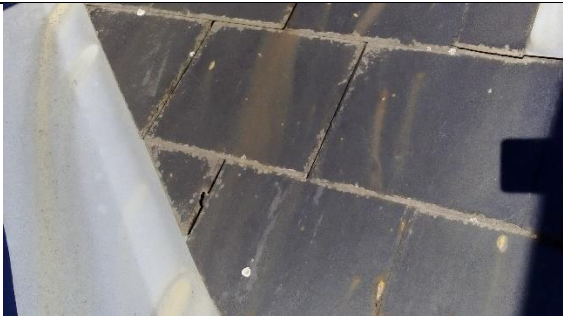
| Pos: | Registrering: | Foto: |
|---|---|---|
| 01.7 | <b>Skifersten</b><br>Naturskiferplader som flere steder fremstår gennemtærede, særligt på tagfladerne der vender mod syd, hvor de modtager den største varmepåvirkning. | |

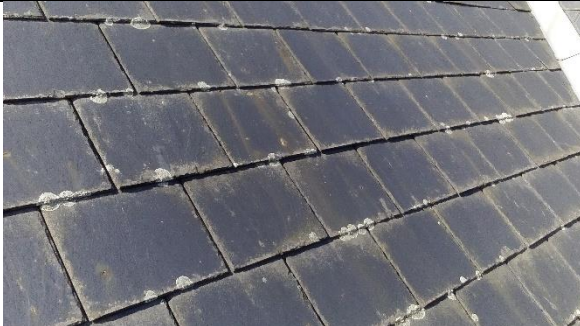
| Pos: | Registrering: | Foto: |
|---|---|---|
| 01.8 | <b>Skifersten</b><br>Naturskiferplader som her fremstår mere intakt og med begroning. Tagfladen vender mod nord. | |

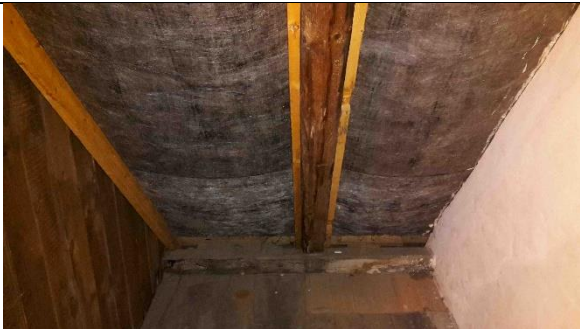
| Pos: | Registrering: | Foto: |
|---|---|---|
| 01.10 | <b>Tag</b><br>Inde fra loftrummene ses undertaget, som er af banevare og fremstår intakt, men med en begrænset levetid. På spærene ses spæropretningerne, som formodes at være fra byfornyelsesprojektet. | |

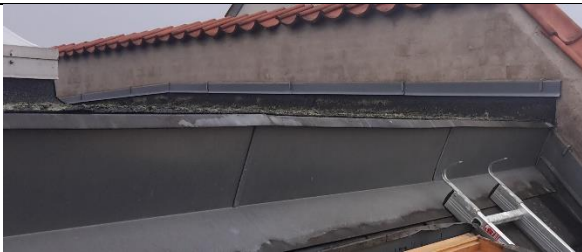
| Pos: | Registrering: | Foto: |
|---|---|---|
| 01.12 | <b>Tagovergang</b><br>Ved tagovergangen er der indækningsprofiler. | |

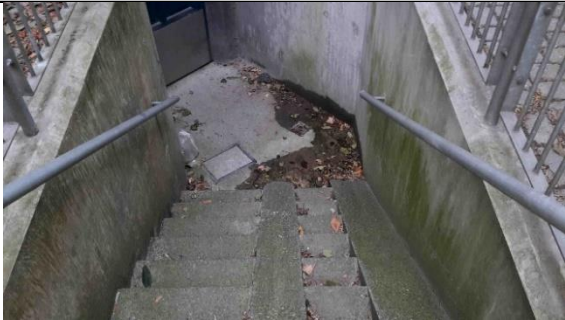
| Pos: | Registrering: | Foto: |
|---|---|---|
| 02.1 | <b>Kældertrappe</b><br>Trapper er udført af beton og virker intakt. Der er dog mange alger på trapperne, hvilket bør renses ned. | |

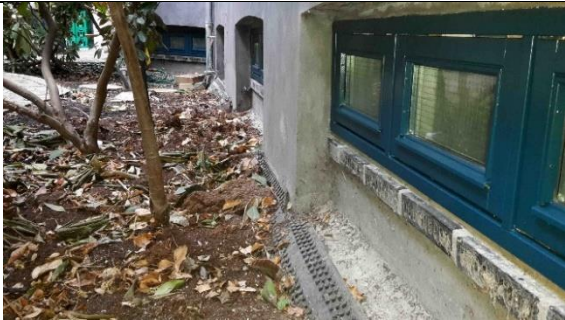
| Pos: | Registrering: | Foto: |
|---|---|---|
| 02.2 | <b>Kældervæg</b><br>Ved de udvendige sider af kældervæggene kan der konstateres grundmursplader, som sikrer mod udefrakommende fugtpåvirkninger. | |

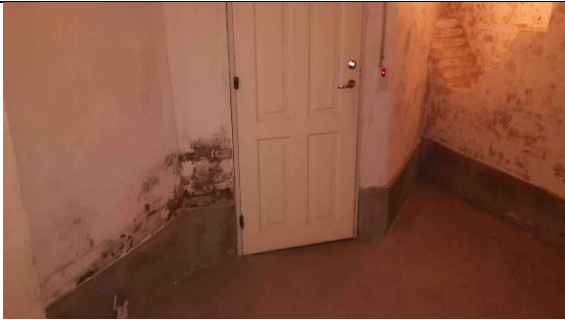
| Pos: | Registrering: | Foto: |
|---|---|---|
| 02.3 | <b>Kældervæg</b><br>De indvendige sider af kældervæggene fremstår generelt med afskaldet puds som følge af manglende vedligehold. | |

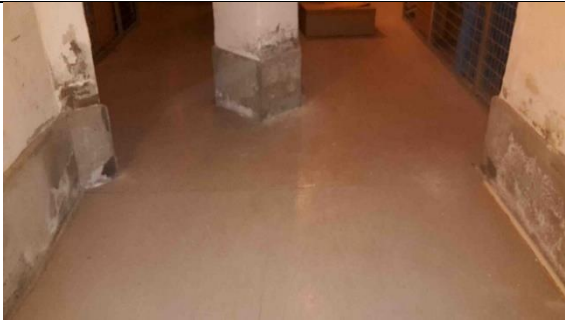
| Pos: | Registrering: | Foto: |
|---|---|---|
| 02.5 | <b>Kældergulv</b><br>Kældergulvene var flere steder efterbehandlet med en coating, der sikrer mod opstigende grundfugt. Denne fugt vil dog søge mod kældervæggene, hvorfra den kan stige op mod etagedækket. | |

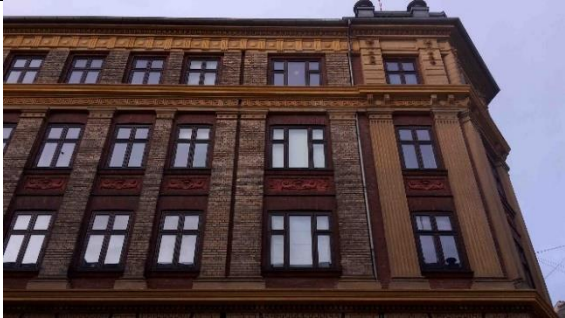
| Pos: | Registrering: | Foto: |
|---|---|---|
| 03.1 | <b>Facade</b><br>Facaderne mod gaden fremstår med pudsede gesimsbånd, og mange ornamenter, i gule nuancer. Facaderne er opbygget af lyse mursten med fuger i en rød nuance. | |

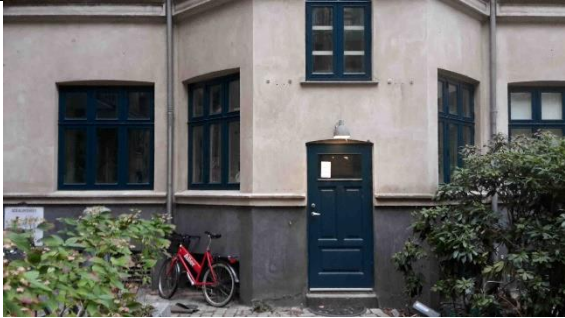
| Pos: | Registrering: | Foto: |
|---|---|---|
| 03.2 | <b>Facade - gård</b><br>Facadernes bagsider fremstår med pudsede overflader i nogle dele af bebyggelsen, i dette tilfælde i lyse- og mørkegrå nuancer. | |

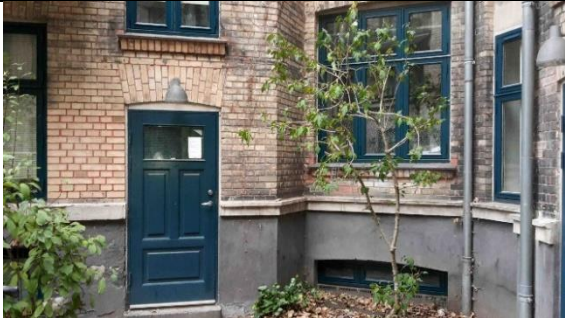
| Pos: | Registrering: | Foto: |
|---|---|---|
| 03.3 | <b>Facade – gård</b><br>På denne facade, der vender mod en baggård, fremstår facaden med lyse mursten. Den nedre facade er dog pudset i en mørkegrå nuance. | |

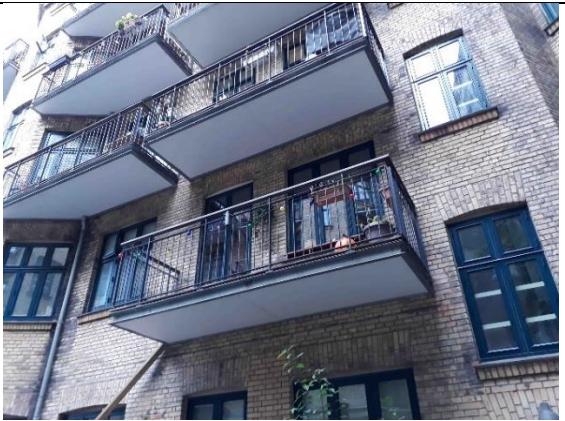
| Pos: | Registrering: | Foto: |
|---|---|---|
| 03.5 | <b>Altan</b><br>Altanerne er placeret mod bebyggelsens gårdsider, og er opført af stål og med håndlister af træ. | |

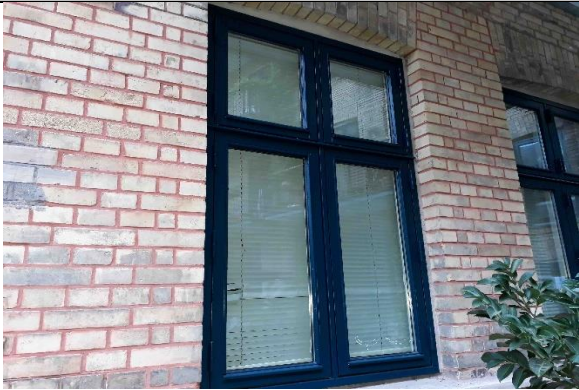
| Pos: | Registrering: | Foto: |
|---|---|---|
| 04.1 | <b>Vindue</b><br>Dette vindue er fra byfornyelsesprojektet i år 1997, og fremstår med træ både ind- og udvendigt. Vinduet har 2 lag termoglas og er blevet malerbehandlet 1-2 gange tidligere, og bliver malerbehandlet i år 2018 og 2019. | |

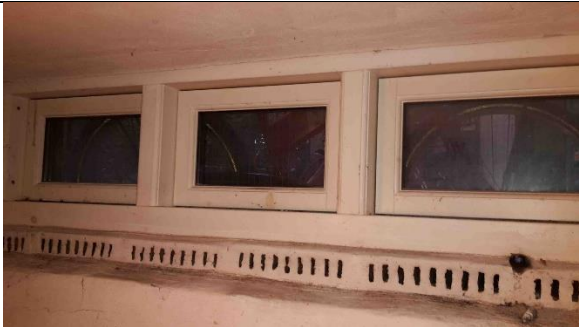
| Pos: | Registrering: | Foto: |
|---|---|---|
| 04.2 | <b>Kældervindue</b><br>Kældervinduet er ligeledes af træ og med 2 lag termoglas. Kældervinduet er desuden koblet sammen med en ventilationsspalte, der er placeret under bundkarmen. | |

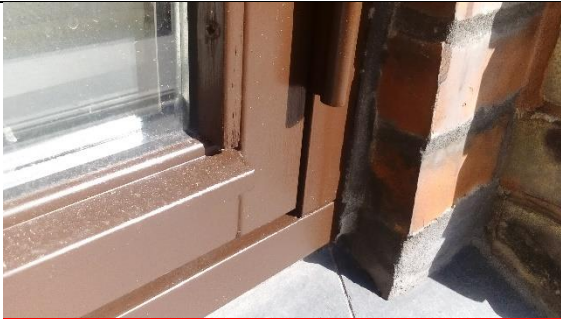
| Pos: | Registrering: | Foto: |
|---|---|---|
| 04.3 | <b>Vindue</b><br>Karmtræ og rammer ses her nymalede fra efteråret 2018. Vinduerne malerbehandles indtil år 2018/2019. | |

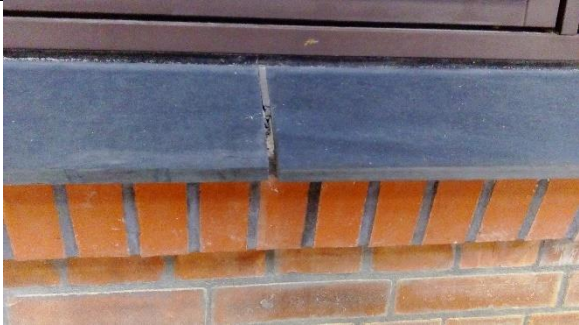
| Pos: | Registrering: | Foto: |
|---|---|---|
| 04.4 | <b>Sålbænke</b><br>Sålbænkene under alle vinduerne på facaderne er af skiftersten. Partielt er fugerne heri porøse, som det ses på billedet. | |

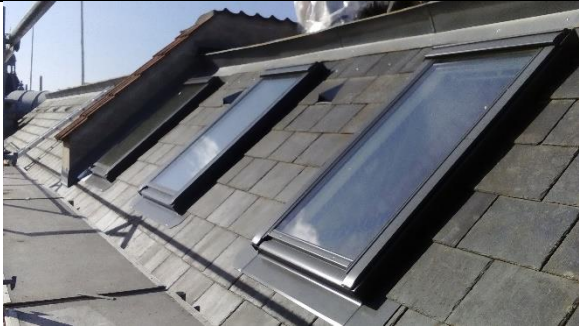
| Pos: | Registrering: | Foto: |
|---|---|---|
| 04.5 | <b>Tagvinduer</b><br>Nye tagvinduer fra år 2018. Alle ejendommens tagvinduer udskiftes fra år 2018 til år 2019. | |

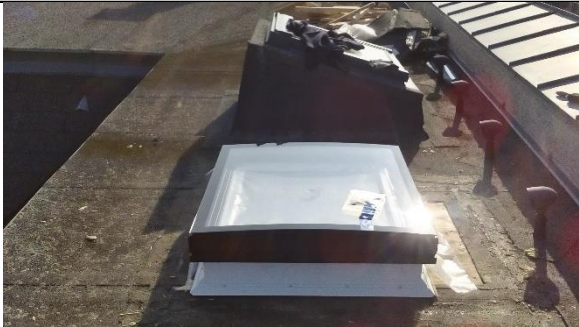
| Pos: | Registrering: | Foto: |
|---|---|---|
| 04.6 | <b>Fladtagsvindue</b><br>Nyt ovenlysvindue fra år 2018. Alle ejendommens ovenlysvinduer bliver udskiftet i perioden 2018 til 2019. | |

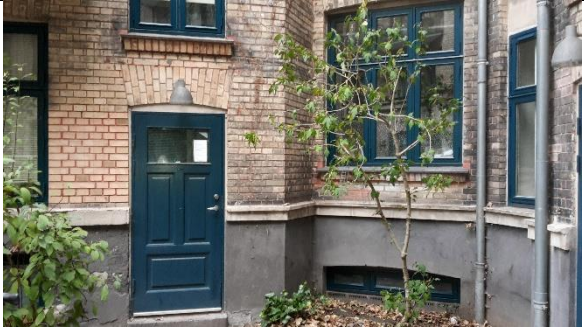
| Pos: | Registrering: | Foto: |
|---|---|---|
| 05.1 | <b>Dør – bitrappe</b><br>Dør ved bitrappe, som fremstår malet i en mørkeblå nuance. Døren formodes at være fra bebyggelsens oprindelse. | |

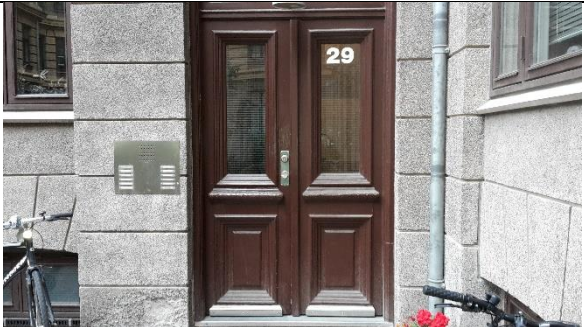
| Pos: | Registrering: | Foto: |
|---|---|---|
| 05.2 | <b>Dør – hovedtrappe</b><br>Dør ved hovedtrappe, som fremstår malet i en brun nuance. Døren formodes at være fra bebyggelsens oprindelse. Dørtelefonanlægget er fra år 1997 og har derfor en begrænset levetid. | |

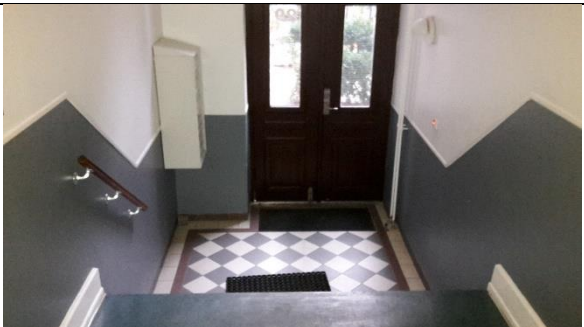
| Pos: | Registrering: | Foto: |
|---|---|---|
| 05.3 | <b>Dør – hovedtrappe</b><br>Her set inde fra trappeopgangen. Generelt fremstår dørene fuldt funktionelle. | |

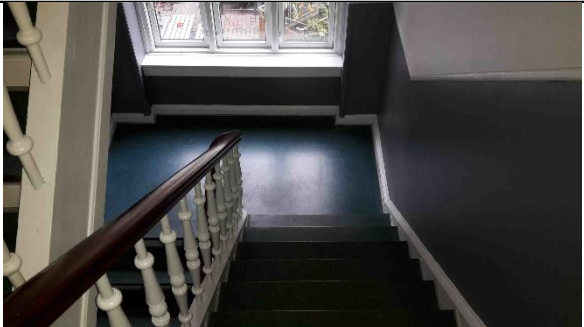
| Pos: | Registrering: | Foto: |
|---|---|---|
| 06.1 | <b>Hovedtrappeopgang</b><br>Alle hovedtrappeopgange fremstår med linoleumsbelægning og med vel vedligeholdt træværk. Vægge- og loftoverfladerne fremstår ligeledes i pæn stand. | |

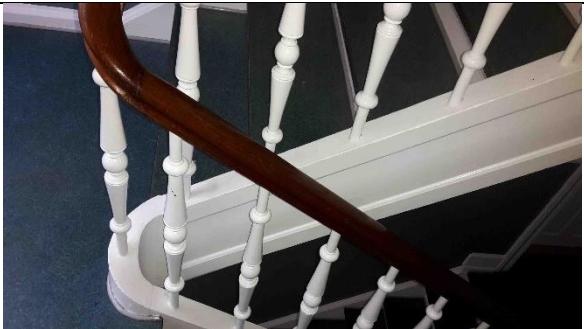
| Pos: | Registrering: | Foto: |
|---|---|---|
| 06.2 | <b>Hovedtrappeopgang</b><br>Vanger og balustre er hvidmalede, mens håndlisterne er lakeret. | |

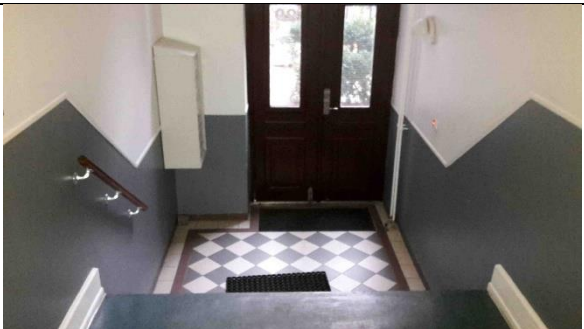
| Pos: | Registrering: | Foto: |
|---|---|---|
| 06.3 | <b>Hovedtrappeopgang</b><br>Ved indgangene i hovedtrappeopgangene er der repos med klinkebelægninger. De besigtigede repos fremstod intakte. | |

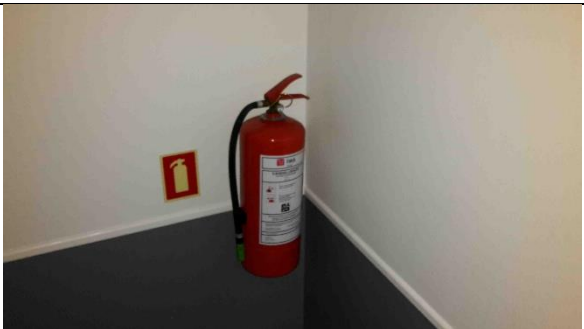
| Pos: | Registrering: | Foto: |
|---|---|---|
| 06.4 | <b>Pulverslukkere</b><br>I alle hovedtrappeopgange er der pulverslukkere, hvilket er et aktivt brandsikkerhedstiltag. | |

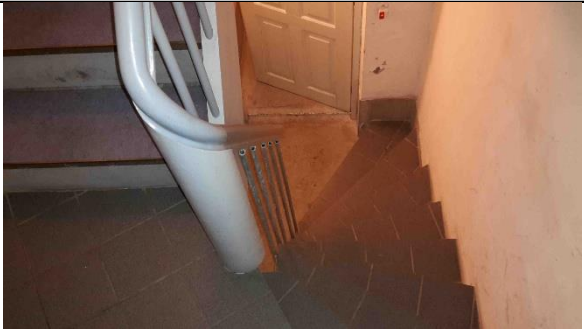
| Pos: | Registrering: | Foto: |
|---|---|---|
| 06.6 | <b>Bitrappe</b><br>Nedgangene fra bitrapperne og ned til kælderene er udført i støbt beton, hvor trinene er beklædt med klinker. | |

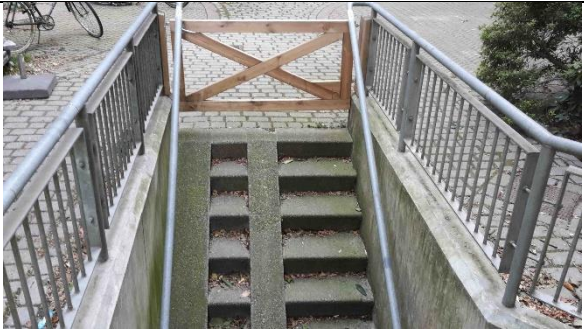
| Pos: | Registrering: | Foto: |
|---|---|---|
| 06.7 | <b>Kældertrappe</b><br>De udvendige kældertrapper fremstod under besigtigelsen intakte og med en del begroning. | |

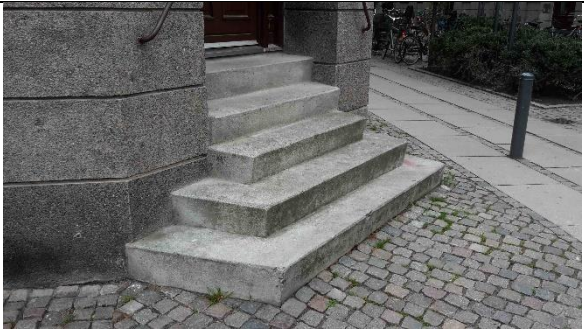
| Pos: | Registrering: | Foto: |
|---|---|---|
| 06.9 | <b>Udvendig trappe</b><br>Betontrappe bl.a. ved indgang til fællesvaskeri. Trappen er støbt og fremstår rimelig intakt. | |

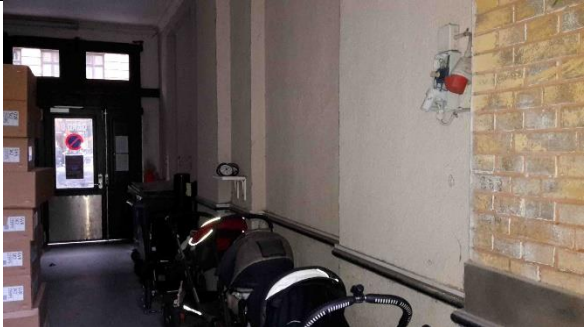
| Pos: | Registrering: | Foto: |
|---|---|---|
| 07.1 | <b>Gennemgang mellem gade og gård</b><br>Alle de besigtigede gennemgange blev brugt til barnevogne og/eller kildesorteringer. | |

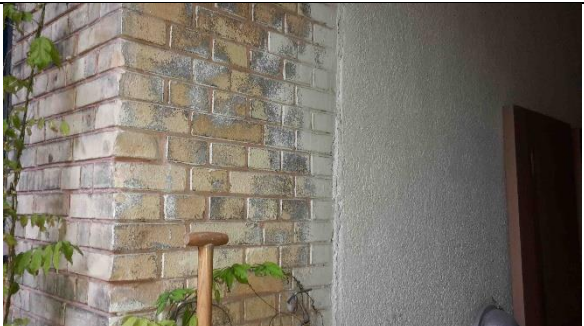
| Pos: | Registrering: | Foto: |
|---|---|---|
| 07.2 | <b>Gennemgang mellem gade og gård</b><br>Nogle af ydervæggene i gennemgangene er blevet efterisoleret, formentligt med en hård isolering der er blevet pudset til den synlige overflade, som ses på billedet. | |

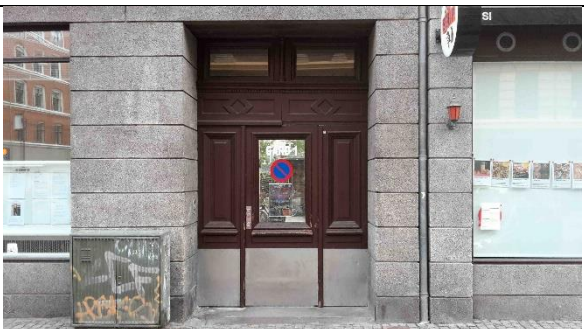
| Pos: | Registrering: | Foto: |
|---|---|---|
| 07.3 | <b>Port</b><br>Portene indtil gennemgangene, fremstår, ligesom hovedtrappedørene, af træ og malarbejdet i en mørkegrøn nuance. De nederste dele er beklædt med sparkeplader, som beskytter selve porten mod hærverk og anden slid. | |

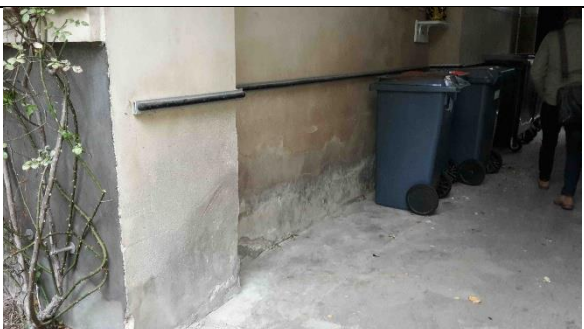
| Pos: | Registrering: | Foto: |
|---|---|---|
| 07.4 | <b>Gennemgang mellem gade og gård</b><br>Alle de besigtigede gennemgange blev brugt til barnevogne og/eller kildesorteringer. Her ses en gummiliste, som beskytter væggen mod slid. | |

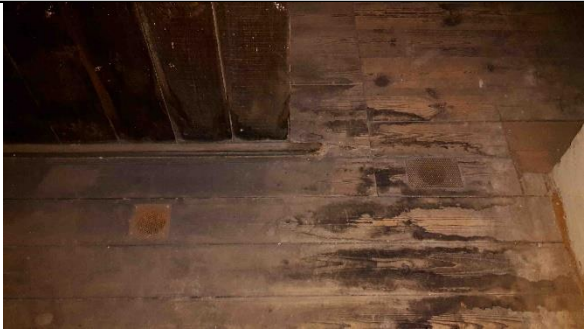
| Pos: | Registrering: | Foto: |
|---|---|---|
| 08.1 | <b>Etageadskillelse</b><br>I etageadskillelsen ved tagetagen er der blevet efterisoleret, hvilket kan ses ved ristene i gulvbrædderne. | |

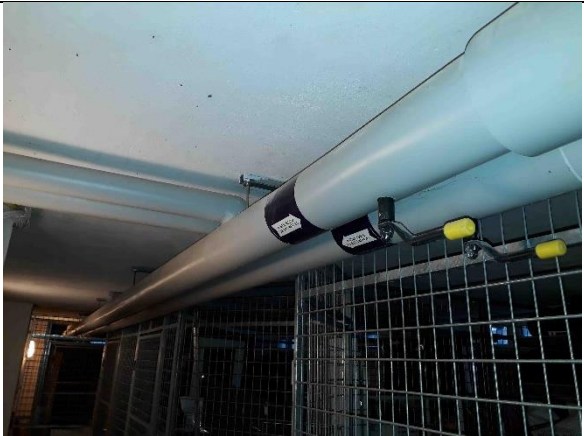
| Pos: | Registrering: | Foto: |
|---|---|---|
| 08.2 | <b>Etageadskillelse</b><br>Fra kælderarealerne fremstår etageadskillelserne med pudsede overflader. Det er uvist, om adskillelsen mellem klæder- og stue etage er opført af træ- eller stålbjælker. | |

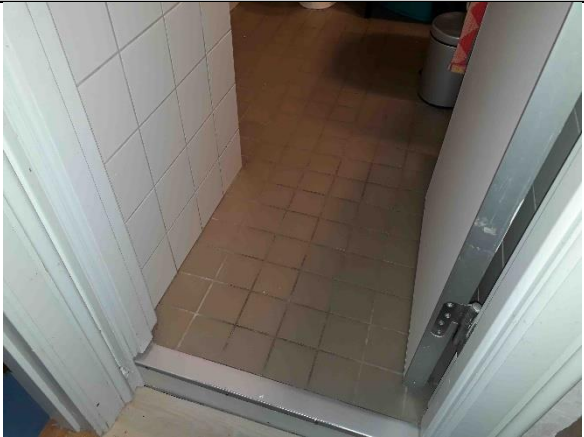
| Pos: | Registrering: | Foto: |
|---|---|---|
| 09.1 | <b>Badeværelse</b><br>Alle badeværelser er blevet opført under byfornyelsesprojektet i år 1997. Der er en opkant fra fordelingsgangen og indtil rummet. Badeværelset fremstår med klinker på såvel gulv som på vægge. | |

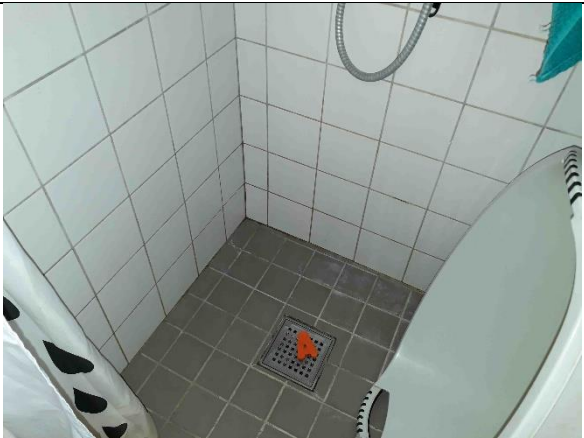
| Pos: | Registrering: | Foto: |
|---|---|---|
| 09.2 | <b>Bruseniche</b><br>I badeværelserne er der selvstændige brusenicher med afløb i gulv. | |

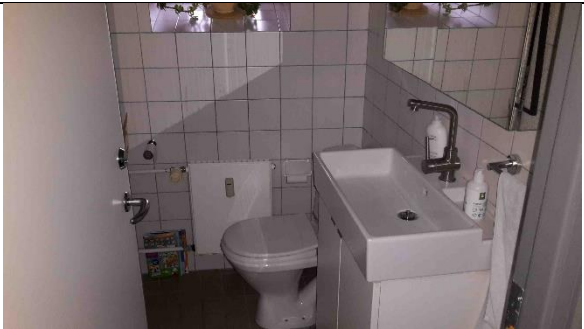
| Pos: | Registrering: | Foto: |
|---|---|---|
| 09.3 | <b>Badeværelse</b><br>Der er håndvask, toilet og bruseniche på badeværelserne. | |

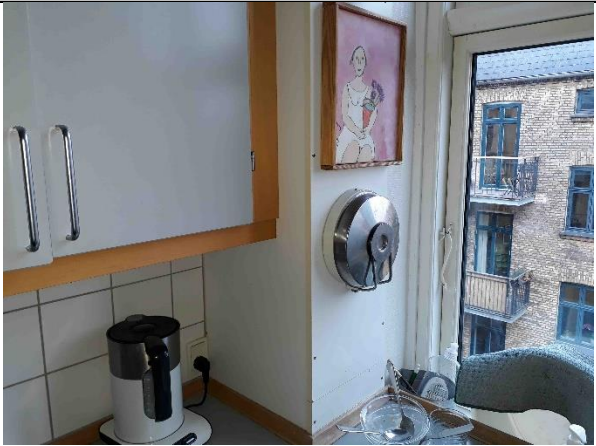
| Pos: | Registrering: | Foto: |
|---|---|---|
| 10.1 | <b>Køkken</b><br>Alle køkkener vedligeholdes/udskiftes af de enkelte andelshavere. | |

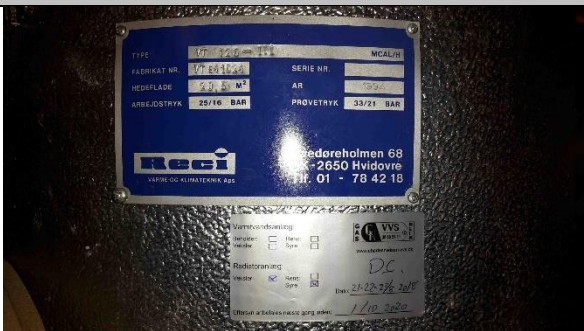
| Pos: | Registrering: | Foto: |
|---|---|---|
| 11.1 | <b>Varmtvandsanlæg</b><br>Fabr. RECI<br>Fabr. Nr. VT 941024<br>Type: VT 120 – 111<br>Årg. 1994 | |

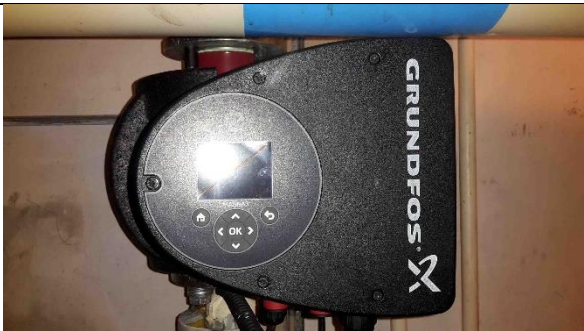
| Pos: | Registrering: | Foto: |
|---|---|---|
| 11.2 | <b>Centralvarmepumper</b><br>Fabr. Grundfos, alle pumper fremstår nyere og som energibesparende pumper. | |

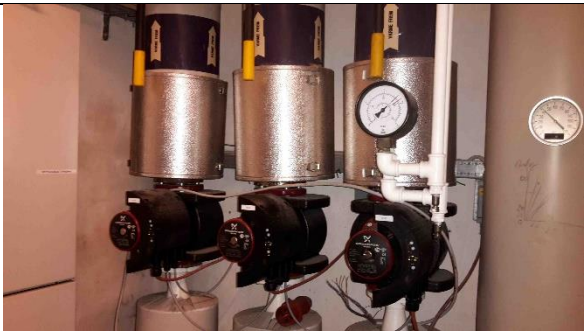
| Pos: | Registrering: | Foto: |
|---|---|---|
| 11.3 | <b>Cirkulationspumper</b><br>Fabr. Grundfos, alle pumper fremstår nyere og som energibesparende pumper. | |

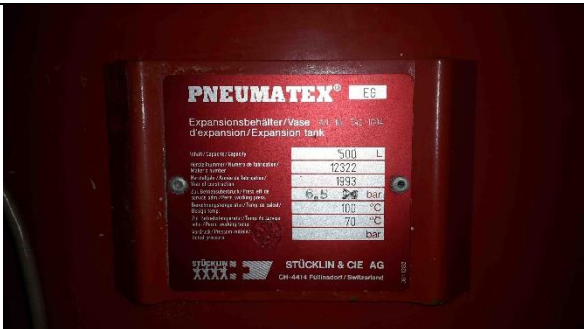
| Pos: | Registrering: | Foto: |
|---|---|---|
| 11.6 | <b>Expansionsbeholdere</b><br>Fabr. PNEUMATEX<br>Årg. 1993 | |

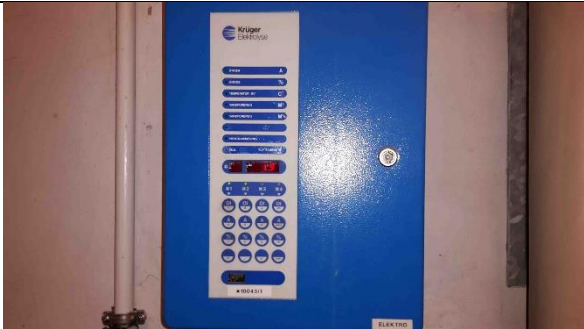
| Pos: | Registrering: | Foto: |
|---|---|---|
| 11.7 | <b>Elektrolyse anlæg</b><br>Fabr. Krüger | |

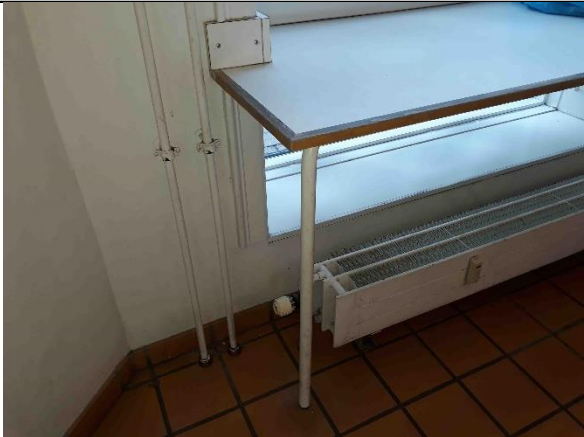
| Pos: | Registrering: | Foto: |
|---|---|---|
| 11.8 | <b>Radiatorer</b><br>Varmeanlægget er udført som et to-strengt radiatoranlæg med fjernaflæselig målere. | |

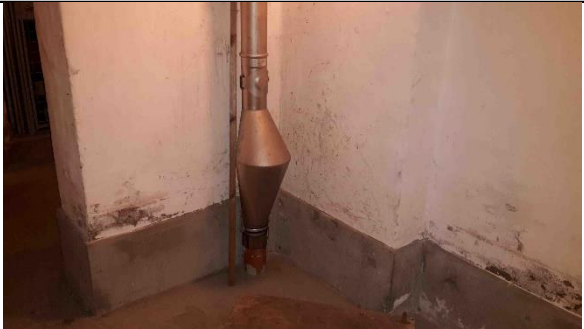
| Pos: | Registrering: | Foto: |
|---|---|---|
| 12.1 | <b>Rottespære i kælder.</b><br>På flere faldstammer i kælderen er der etableret rottepærre "gravid dame". | |

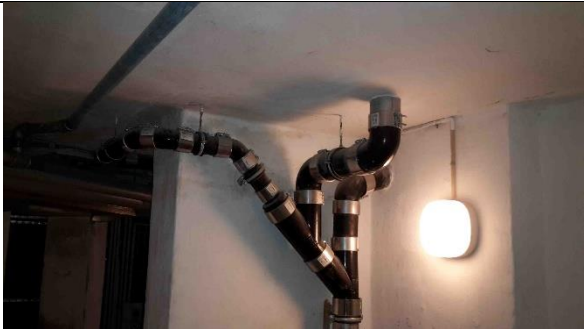
| Pos: | Registrering: | Foto: |
|---|---|---|
| 12.2 | <b>Faldstammer i kælder.</b><br>Faldstammer/afløbsinstallation er udført i sort støbejern (MA). | |

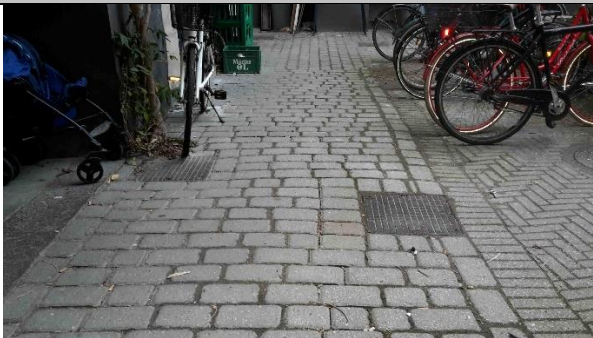
| Pos: | Registrering: | Foto: |
|---|---|---|
| 13.1 | <b>Afløbsrist</b><br>Rist(e) placeret plant med stenbelægningen. | |

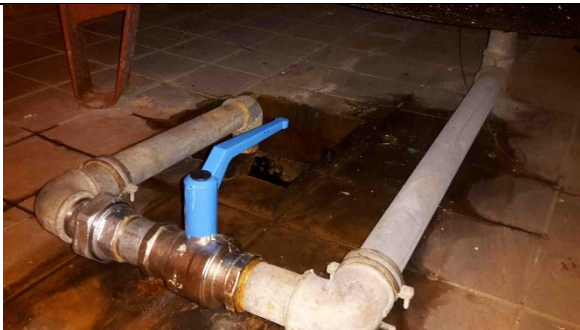
| Pos: | Registrering: | Foto: |
|---|---|---|
| 13.2 | <b>Afløbsrist</b><br>Afløbsrist placeret plant med flisebelægningen – her i varmecentralen. | |

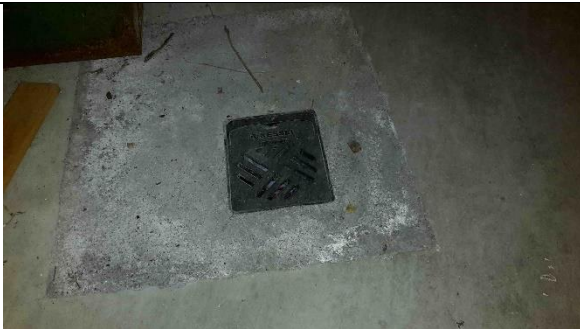
| Pos: | Registrering: | Foto: |
|---|---|---|
| 13.3 | <b>Højt vandslukkere i kælder</b><br>Ligger plant i gulvoverfladen. | |

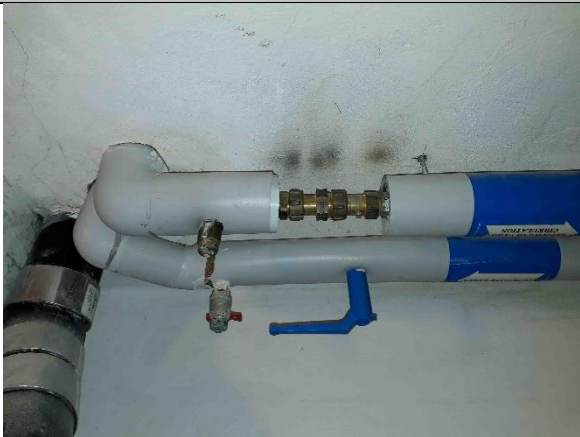
| Pos: | Registrering: | Foto: |
|---|---|---|
| 14.1 | Hovedledninger og stigstreng | |

Hovedledninger i kælder er hovedsageligt udført i galvaniseret stålør, som er fra byfornyelsen i 1997. Alle stigstrengene til køkkener og badeværelser er udskiftet til nyere rustfrie stålør.

- Udskiftning af galv. vvc-hovedledning til rustfri stålør
- Udskiftning af galv. koldt- og varmtvands hovedledninger
- Udskiftning af vandmålere
- Udskiftning af messingfittings til rødgods fittings

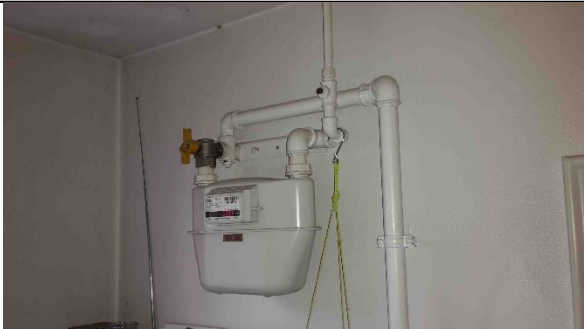
| Pos: | Registrering: | Foto: |
|---|---|---|
| 15.1 | <b>Gasinstallationer i lejligheder.</b><br>De besigtigede gasinstallationer fremstod ved besigtigelsen i ok stand. | |

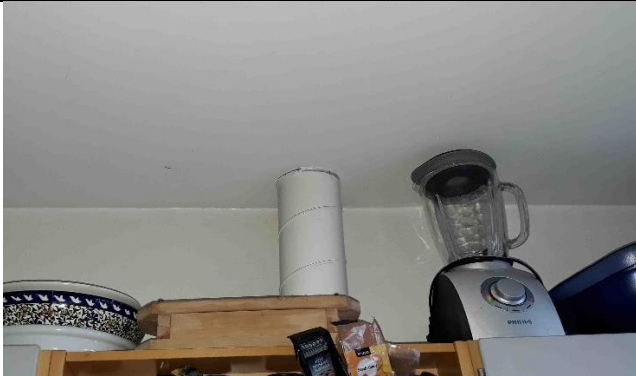
| Pos: | Registrering: | Foto: |
|---|---|---|
| 16.1 | <b>Ventilationskanal i køkken</b><br>Lodret ventilationskanal i fastrør i køkken. Kanalen er tilsluttet et aggregat, der er placeret på loftet. | |

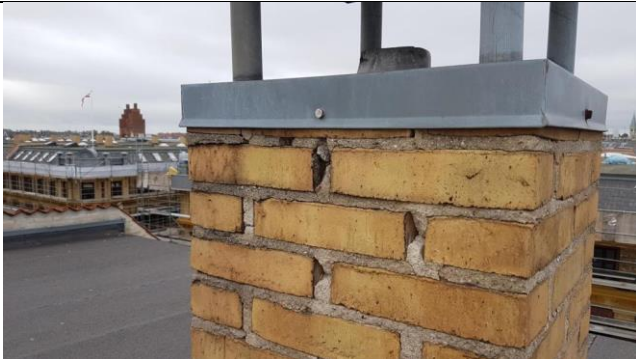
| Pos: | Registrering: | Foto: |
|---|---|---|
| 16.2 | <b>Skorsten</b><br>Ventilationsafkast sker via skorstene, hvor ventilationsrør er ført. | |

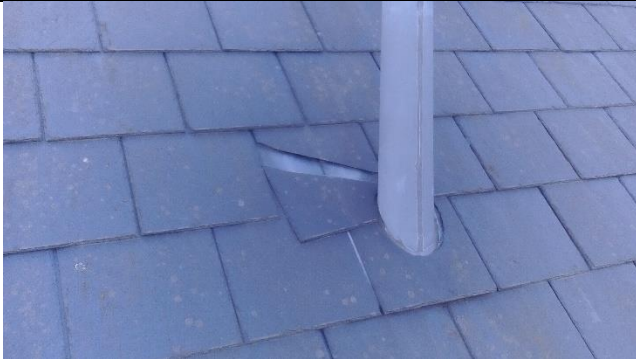
| Pos: | Registrering: | Foto: |
|---|---|---|
| 16.3 | <b>Faldstammeudluftning</b><br>Udluftningen gennembryder tagfladen og kaster luften ud over tagfladen. | |

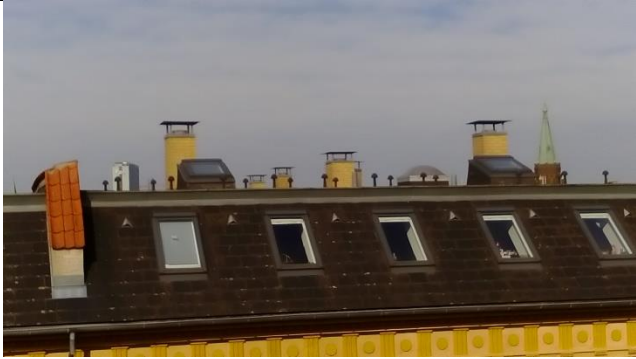
| Pos: | Registrering: | Foto: |
|---|---|---|
| 16.4 | <b>Udluftninger af tag</b><br>På overfladen af den vandrette tagflade, ses der udluftningshætter, der sikrer passiv ventilation af taget/tagrummene. | |

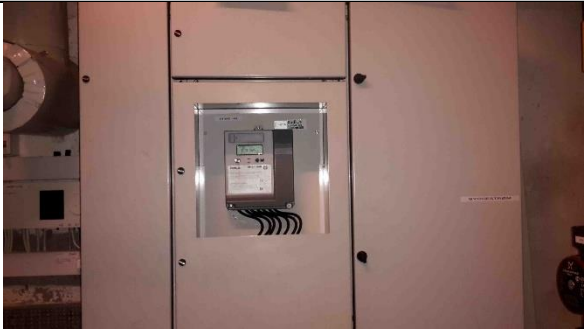
| Pos: | Registrering: | Foto: |
|---|---|---|
| 17.1 | <b>Elforsyning</b><br>Hovedforsyning af svagstrøm her placeret i fyrkælder | |

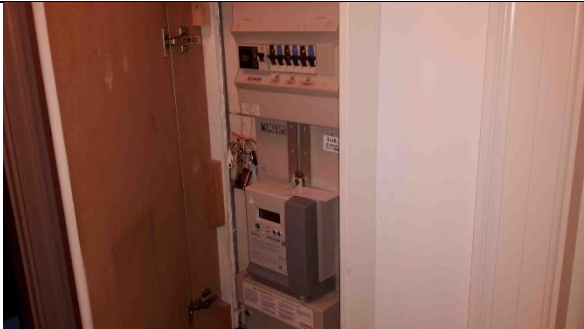
| Pos: | Registrering: | Foto: |
|---|---|---|
| 17.2 | <b>El tavle</b><br>El tavle og el måler i en bolig. Elmålere er fjernaflæselig. | |

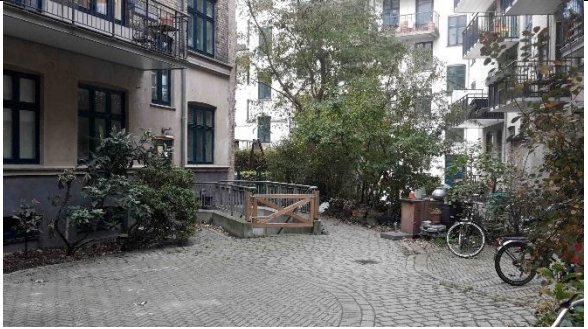
| Pos: | Registrering: | Foto: |
|---|---|---|
| 19.1 | <b>Gård</b><br>Ejendommen har i alt 7 opdelte gårde. I gårdene er der plads til ophold, barnevogne, cykelparkering samt anden uden-dørsaktivitet. Alle gårde har stenbelægninger og begrønning af forskellig karakter. | |

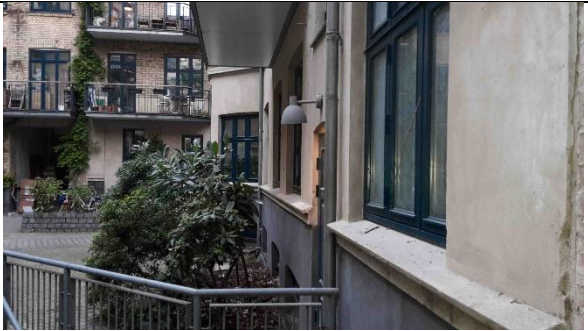
| Pos: | Registrering: | Foto: |
|---|---|---|
| 19.2 | <b>Gård</b><br>Ejendommen har i alt 7 opdelte gårde. I gårdene er der plads til ophold, barnevogne, cykelparkering samt anden uden-dørs aktivitet. Alle gårde har stenbelægninger og begrønning af forskellig karakter. | |

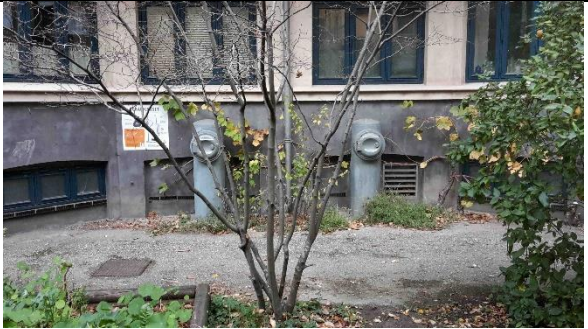
| Pos: | Registrering: | Foto: |
|---|---|---|
| 19.3 | <b>Gård</b><br>Ejendommen har i alt 7 opdelte gårde. Gårdene er forsynet med skraldesug. | |

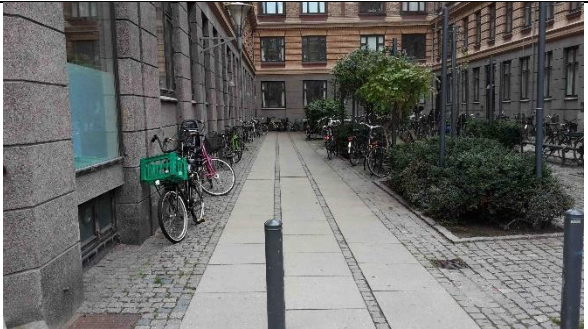
| Pos: | Registrering: | Foto: |
|---|---|---|
| 19.4 | <b>Gård(rum)</b><br>Ejendommen har i alt 6 åbne gårdarealer, der alle vender ud mod Skydebanegade. Alle gårde har stenbelægninger og begrønning af forskellig karakter, men fungerer primært som plads til cykelparkering. | |
